# Seminario di Studio: Interventi di ripristino spondale negli alvei fluviali: un esempio applicativo sulla sponda sinistra del fiume Tevere

*Circolo Magistrati della Corte dei Conti  
Salone principale  
Roma, 3 Dicembre 2014*

**LA PROGETTAZIONE ED ESECUZIONE DELL’INTERVENTO DI RIPRISTINO SPONDALE 63**

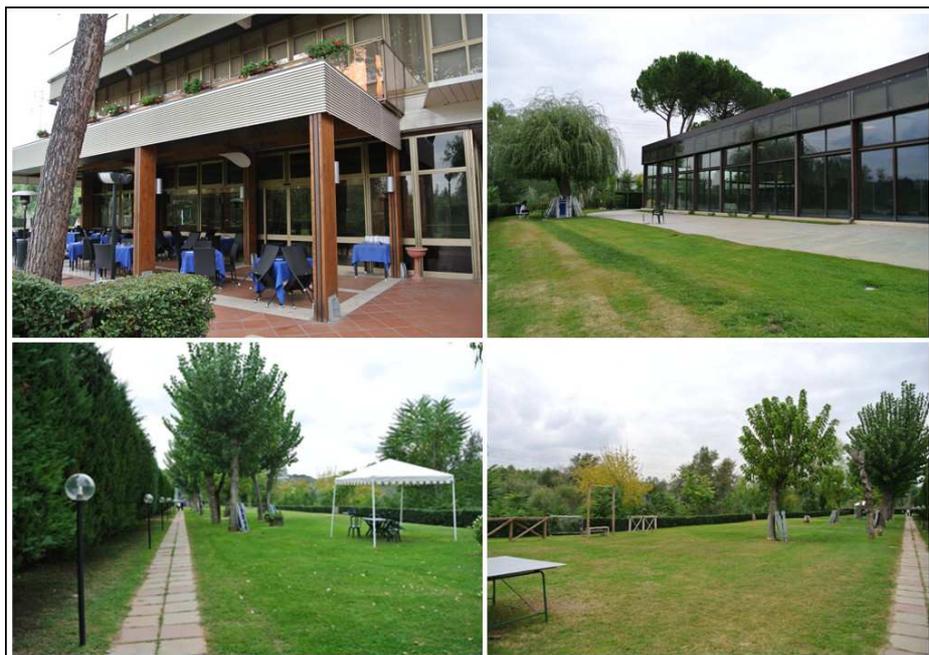
Figura 1: Stato dei luoghi del Circolo (estate 2012) prima dell'evento di piena (novembre 2012)

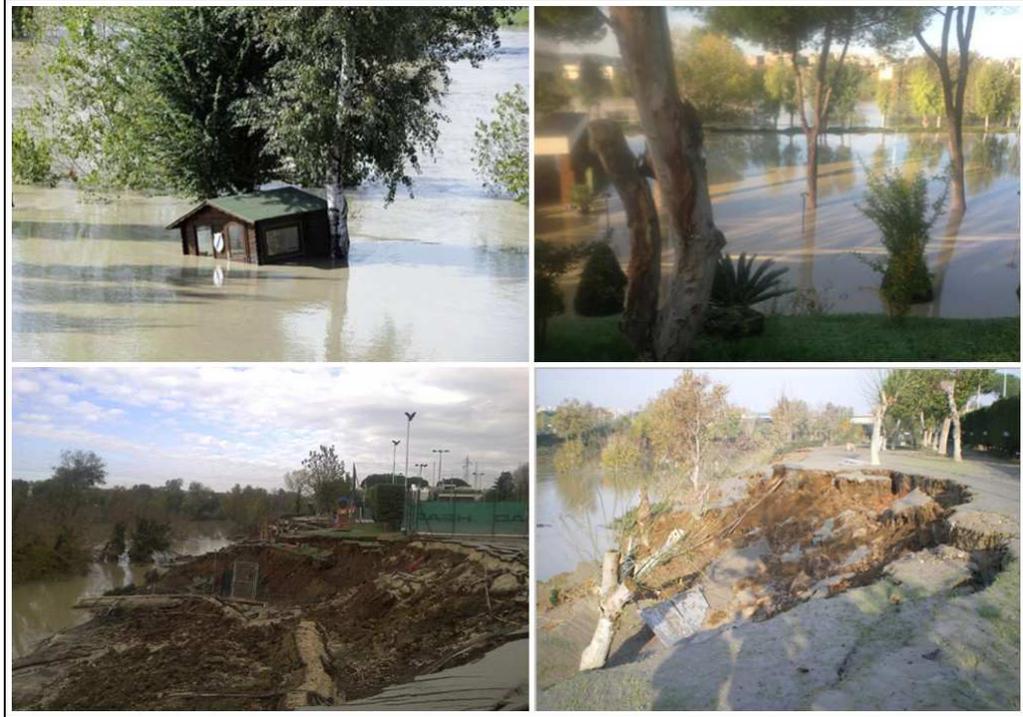
Figura 2: Stato dei luoghi del Circolo durante e dopo l'evento di piena di novembre 2012

A seguito della piena verificatasi nella sua massima intensità tra il 14-15 novembre 2012, il Tevere esondò sommergendo (fig. 2) l'area su cui insiste la Sede Sociale e le relative pertinenze del Circolo per circa 24 ore con un battente d'acqua che raggiunse la massima altezza di oltre 1.00 m rispetto al piano di giacitura degli impianti sportivi, causando una rilevante erosione dei terreni costituenti la sponda e retrostanti tratti di golena, oltre a cospicui danni alle attrezzature ed impianti del Circolo.

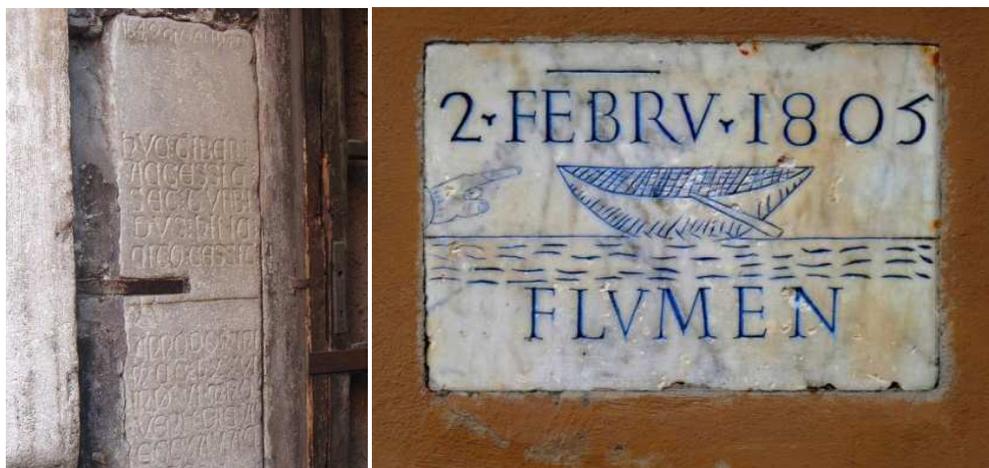
Figura 1: Esempio di lapidi con indicazione dei livelli raggiunti dal Tevere (sulla sinistra la lapide più antica risalente all'inondazione del 1277, sulla destra quella risalente all'inondazione del 2 febbraio 1805)

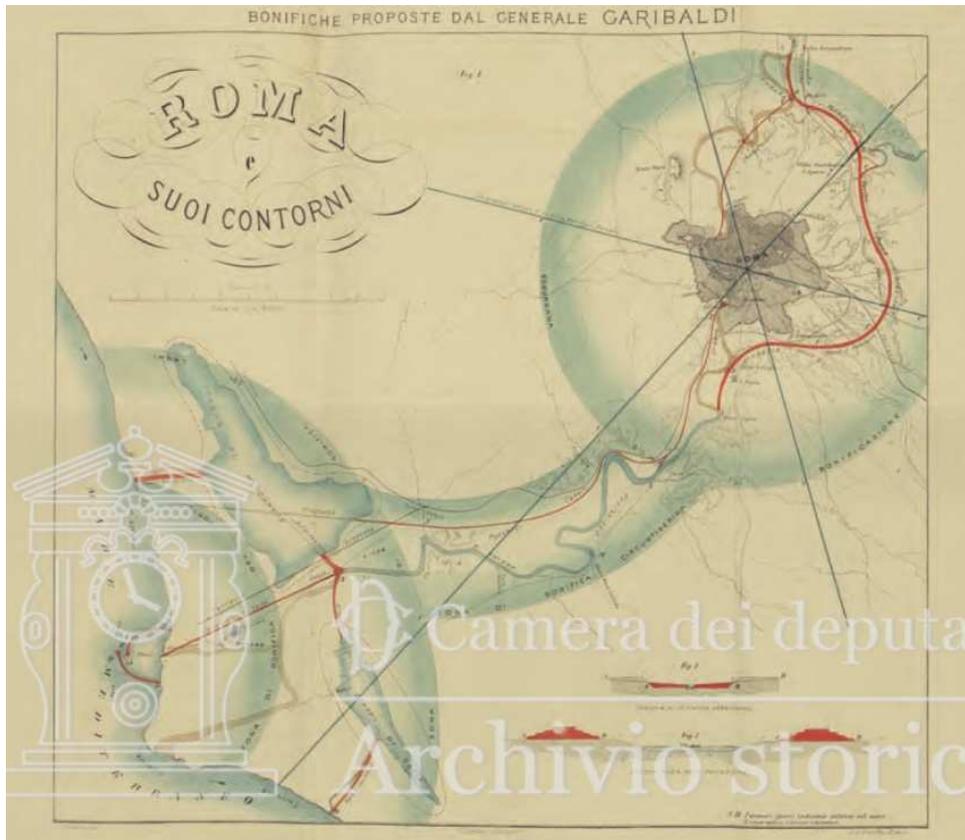
Figura 2: Proposta di deviare il Tevere aggirando il centro abitato di Roma. Progetto delle bonifiche proposte da Garibaldi (1875)

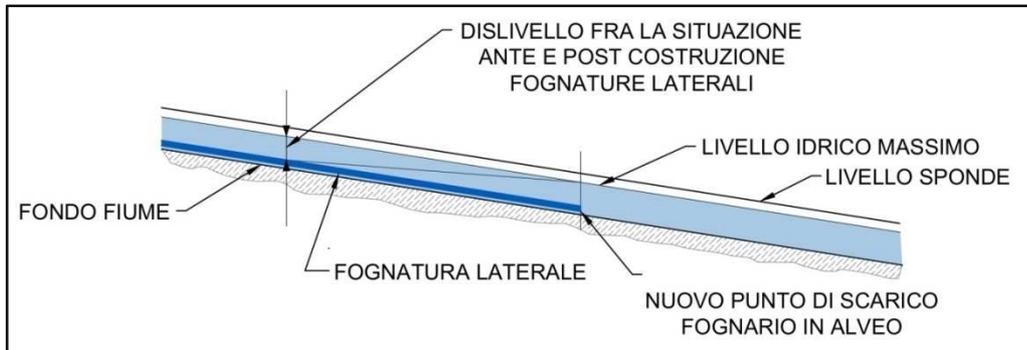
*Figura 3: Principio di funzionamento dei collettori di fognatura laterali rispetto al corso del Tevere*

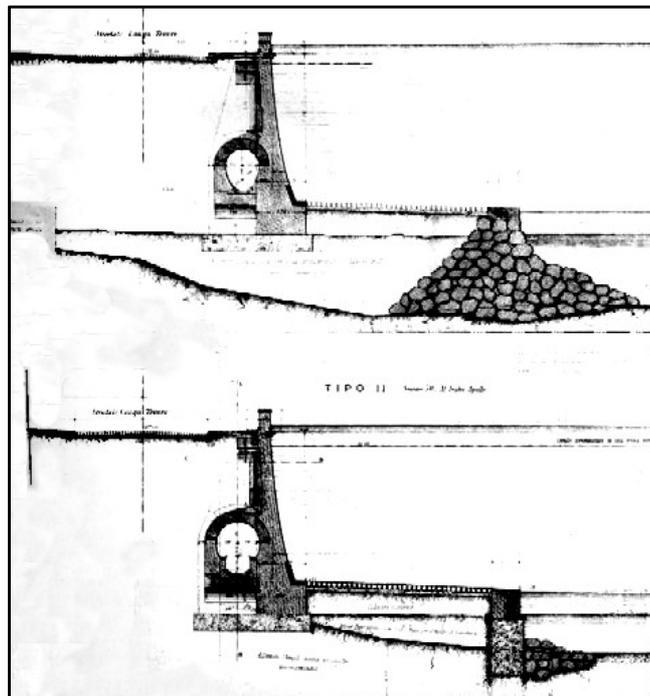
*Figura 4: Sezione di progetto di "muraglione" con paramento a valle all'incirca verticale*

quasi verticalità (fig. 4) a pendenze molto meno elevate (in generale 1/1). A monte di Ponte Risorgimento, fino a poco a Nord di Ponte Milvio, era prevista un'arginatura tradizionale di terra. La larghezza dell'alveo veniva mantenuta pari ad almeno 80 m e le golene erano abbastanza estese, così come le berme di sommità.

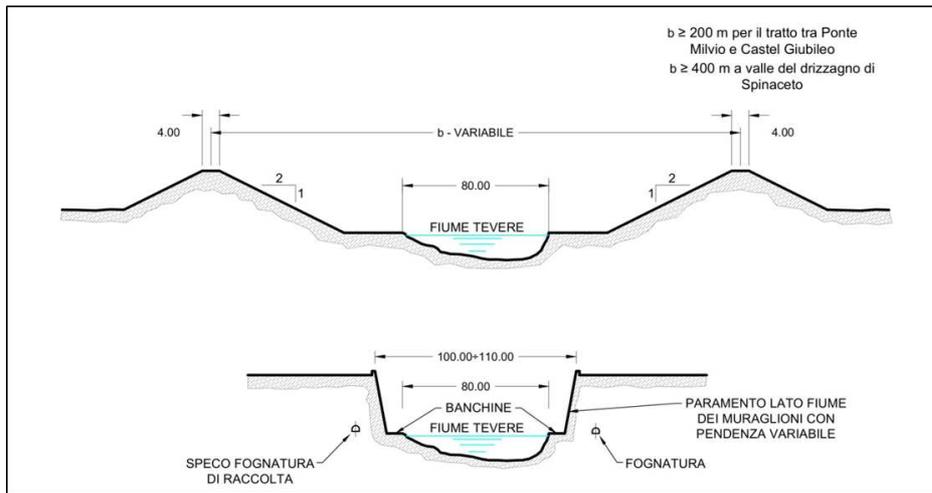
*Figura 5: Esempio di sezione trasversale del Tevere all'interno della città (storica) e nelle zone extraurbane*

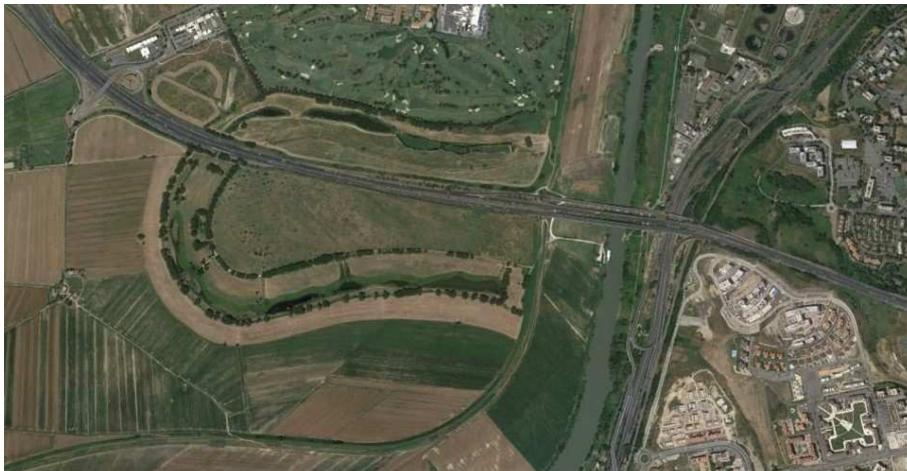
*Figura 6: Immagine aerea del drizzagno di Spinaceto*

Il 31 marzo 1937 Mussolini diede ufficialmente l'avvio ai lavori del drizzagno di Spinaceto (fig. 6), canale lungo 1290 m e rivestito di pietrame basaltico che provocò un accorciamento di 2700 m della lunghezza del fiume. Nel 1938 la realizzazione del ponte mobile e della soglia con paratoie venne accantonata, anche a causa di un ripensamento dovuto ai danni provocati ai lavori dalla piena del 17 dicembre 1937. Il volume di materiale scavato (1,3 Mm<sup>3</sup>) fu trasportato a

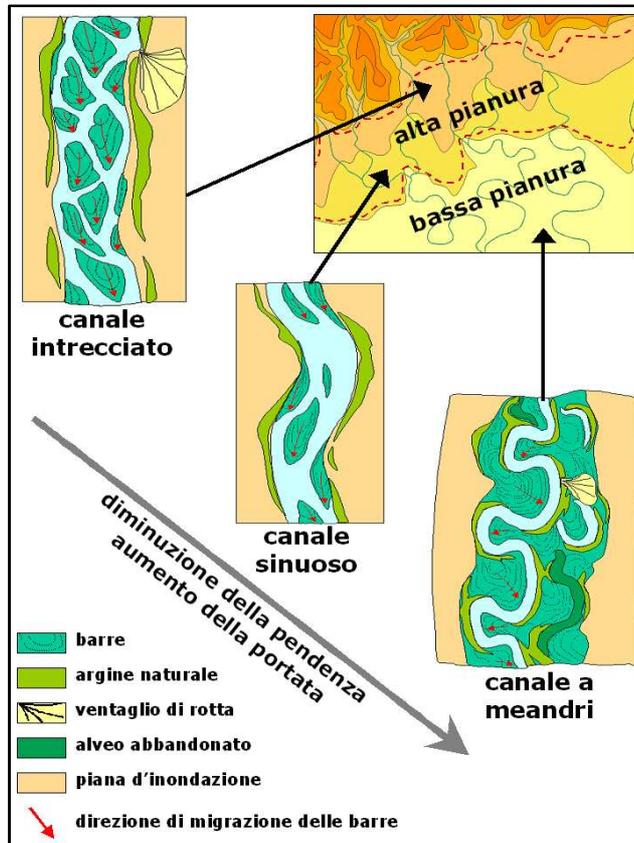
Figura 7: Esempio di evoluzione naturale di un corso d'acqua in pianura

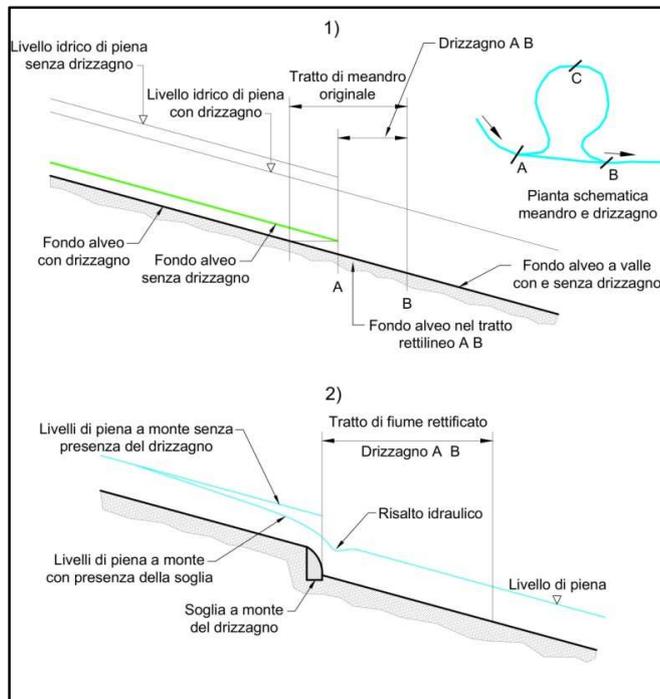
Figura 8: Conseguenza idraulica della costruzione di un drizzagno in presenza ed in assenza di una soglia di fondo sulla sezione A

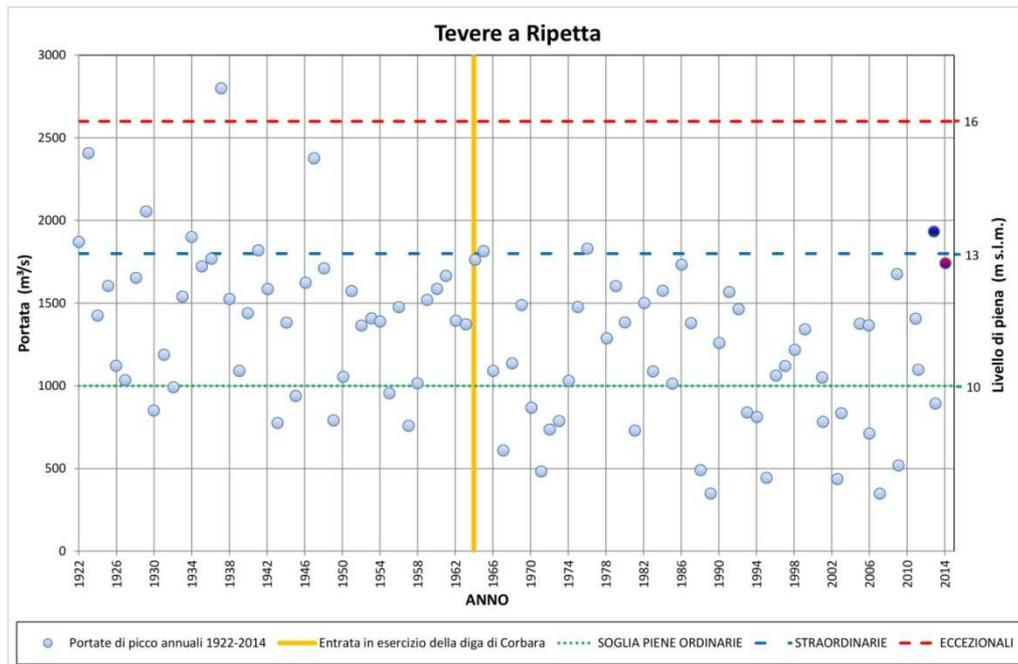
*Figura 9: Massime portate di piena annuali registrate a Ripetta dal 1922 al 2014  
(elab. da fonte Ufficio Idrografico di Roma)*

Relativamente alla prima affermazione, basta osservare la figura 9, che mostra l'andamento negli anni delle massime piene registrate a Roma, con una netta riduzione a partire dal 1963, anno di entrata in esercizio della diga di Corbara.

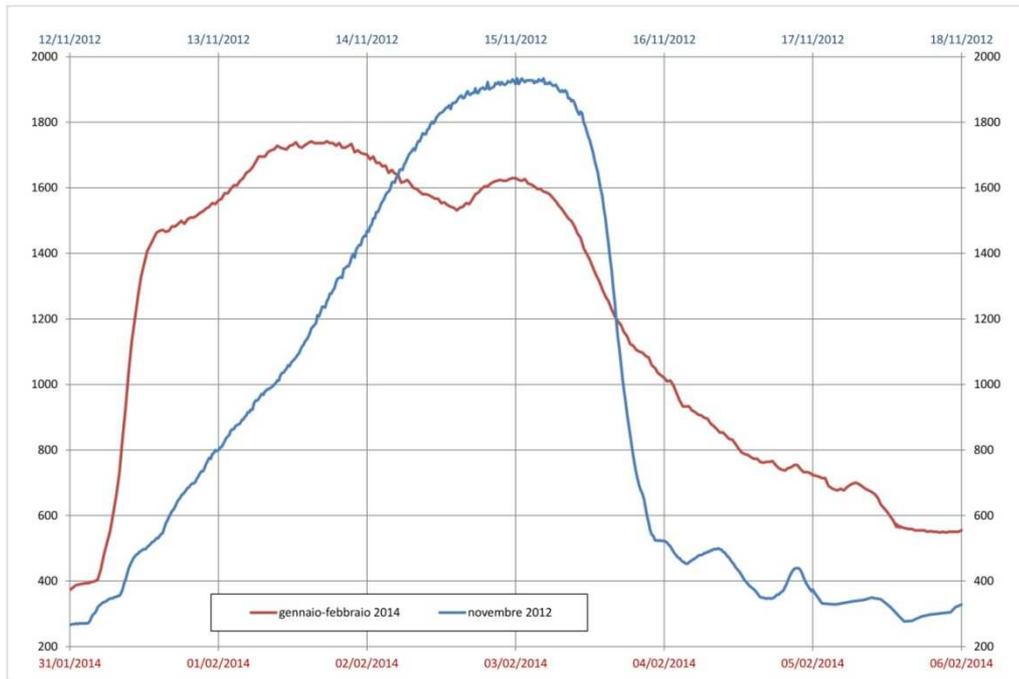
Figura 10: Andamento delle portate a Ripetta in occasione delle piene di novembre 2012 e febbraio 2014

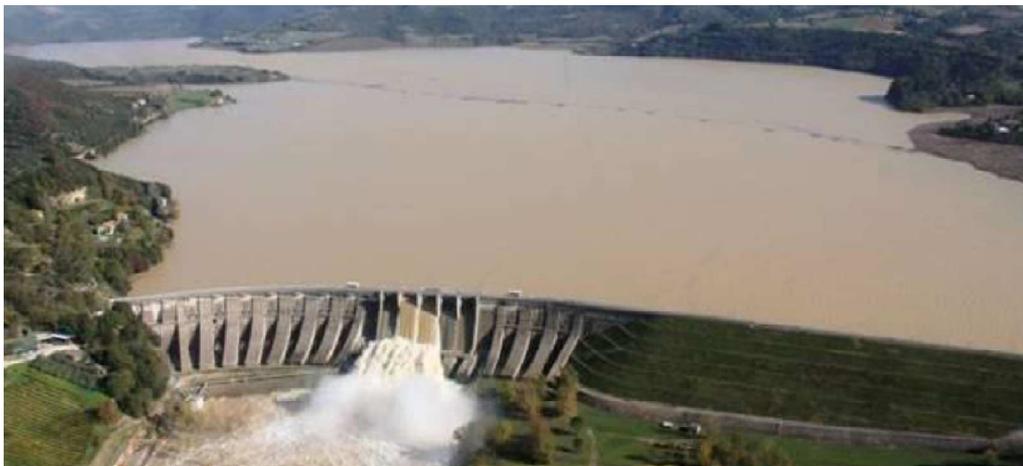
Figura 11: Foto dall'alto degli scarichi della diga di Corbara in azione durante la piena del novembre 2012

piena è molto più graduale. In ambedue i casi gli andamenti delle portate sono stati influenzati dalle modalità di gestione degli organi di scarico della diga di Corbara (fig. 11).

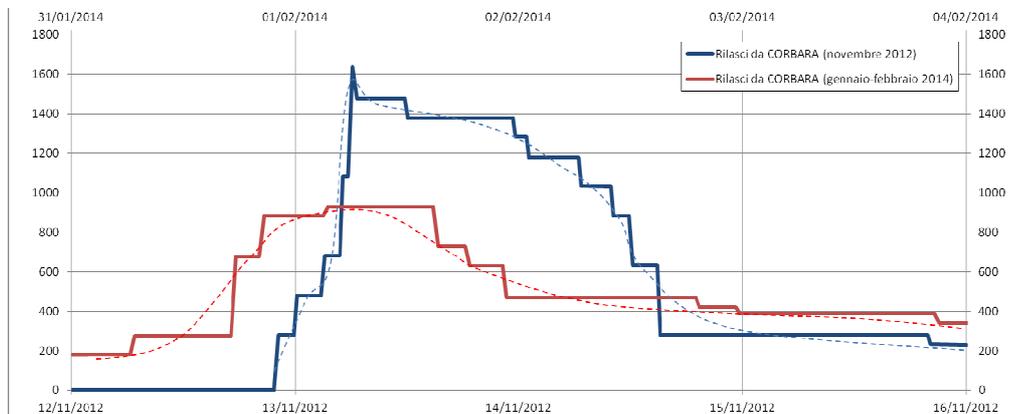
Figura 12: Andamento delle portate degli organi di scarico di Corbara in occasione degli ultimi eventi di piena

maggior parte delle golene fluviali a monte di Ponte Risorgimento, date in concessione a numerosi importanti circoli sportivi, non si è ripetuta in occasione dell’evento di piena del 2014 in ragione di una più attenta gestione degli organi di scarico dell’invaso anche dopo la fase di colmo.

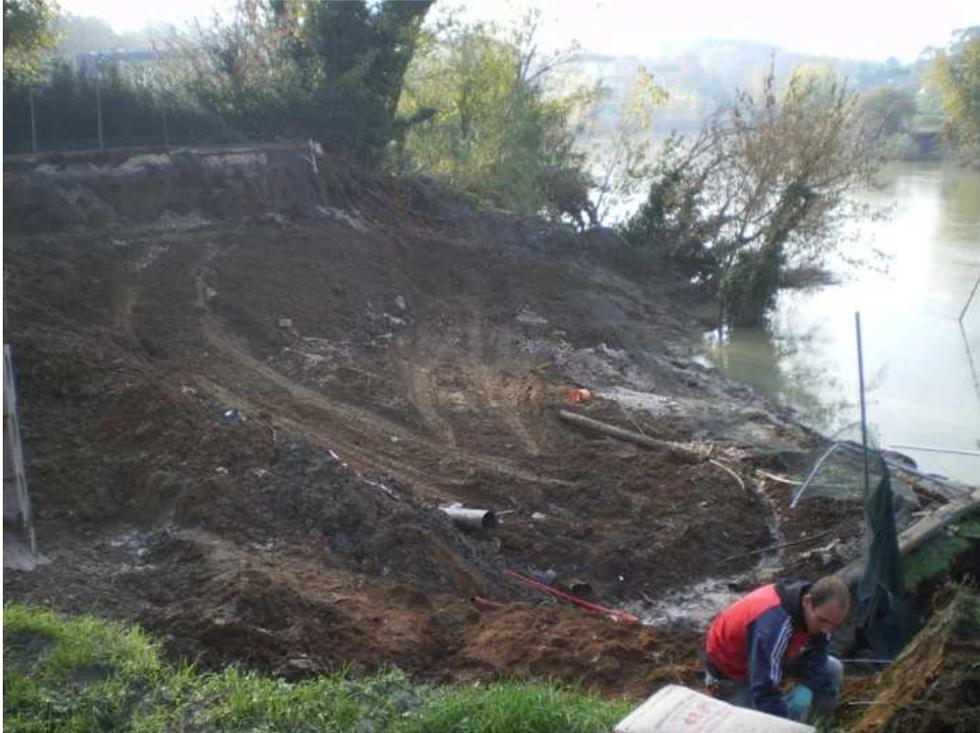
Foto 1

*Foto 1 e Foto 2 – Aspetti del dissesto della sponda golenale in prossimità della piscina del Circolo all’esaurimento dell’evento di piena (11-16 novembre 2012), visti da monte e da valle*

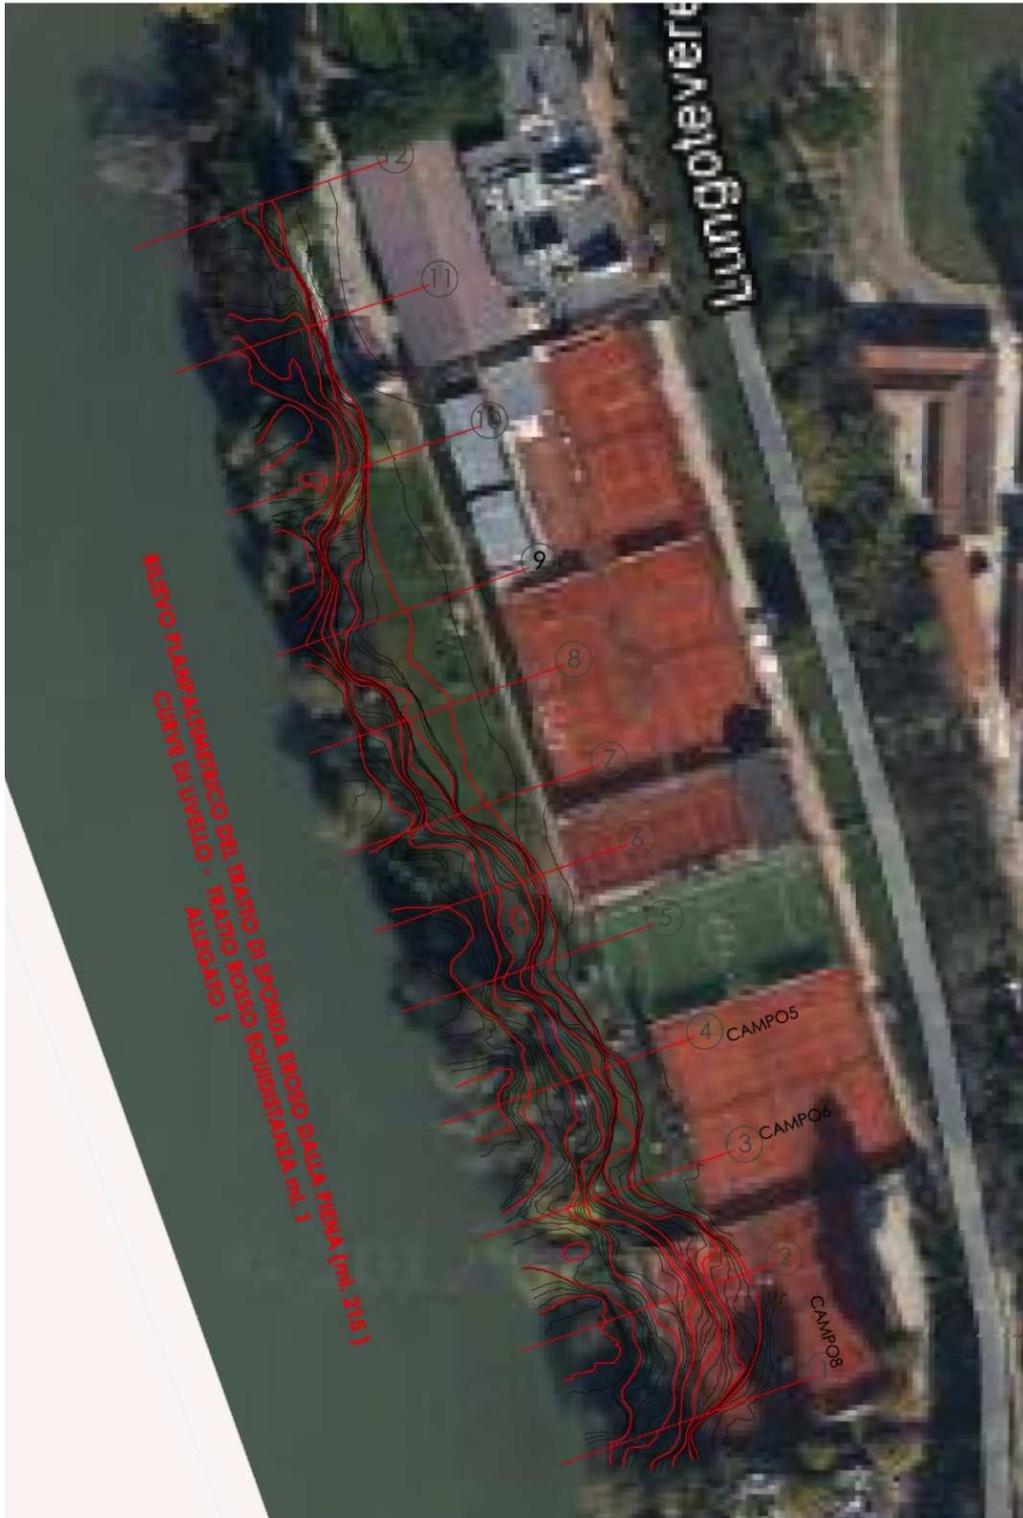
Figura 1 - Restituzione cartografica del rilievo topografico condotto il 23 novembre 2014

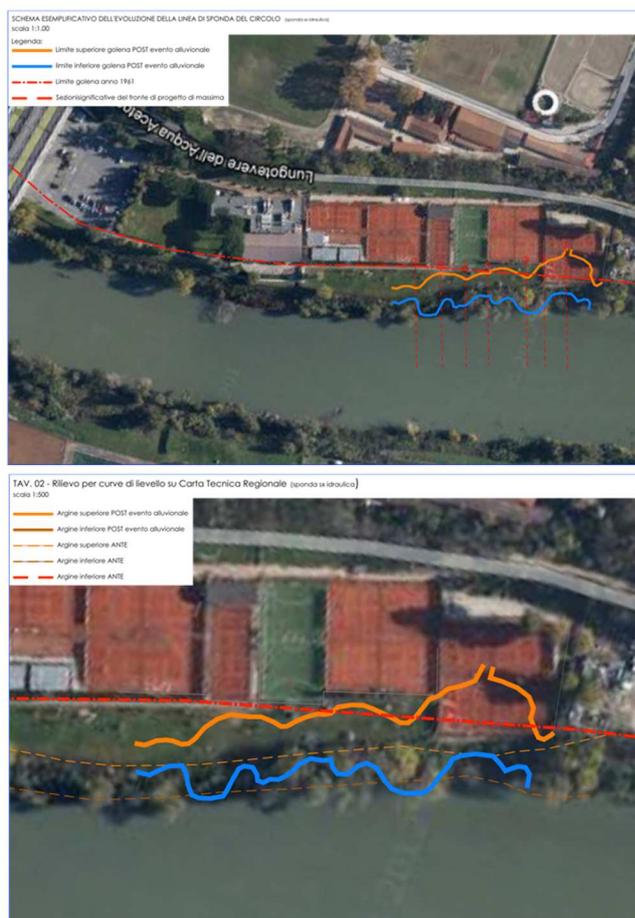
*Figura 2 - Planimetrie generale e di dettaglio dell'area di rilievo*

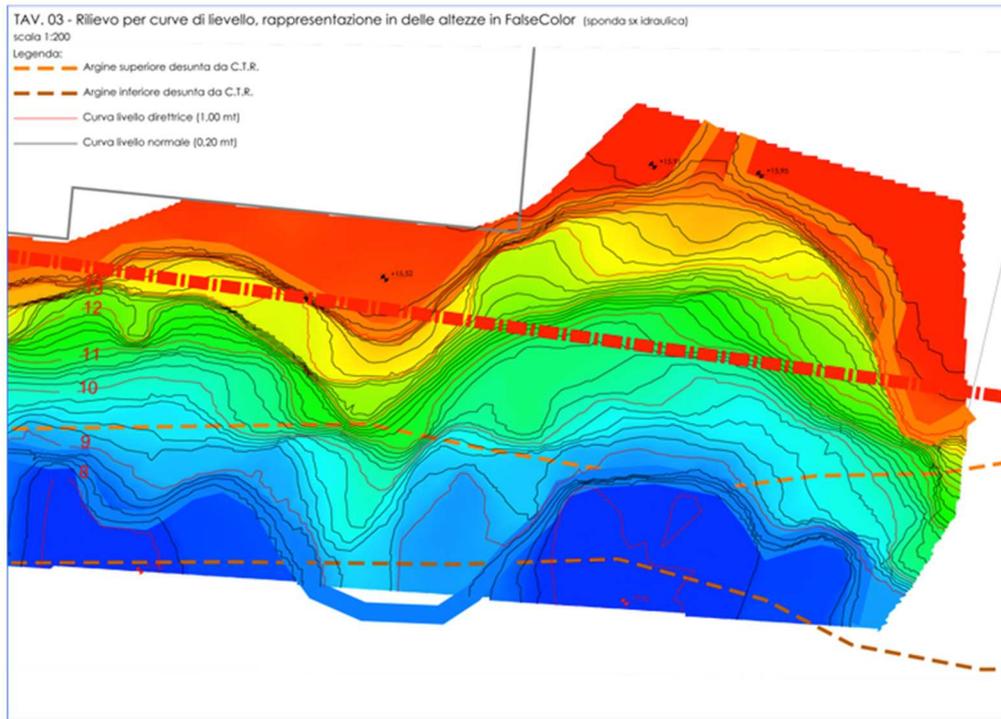
Figura 3 Planimetria in "false-color" della zona più disastrosa

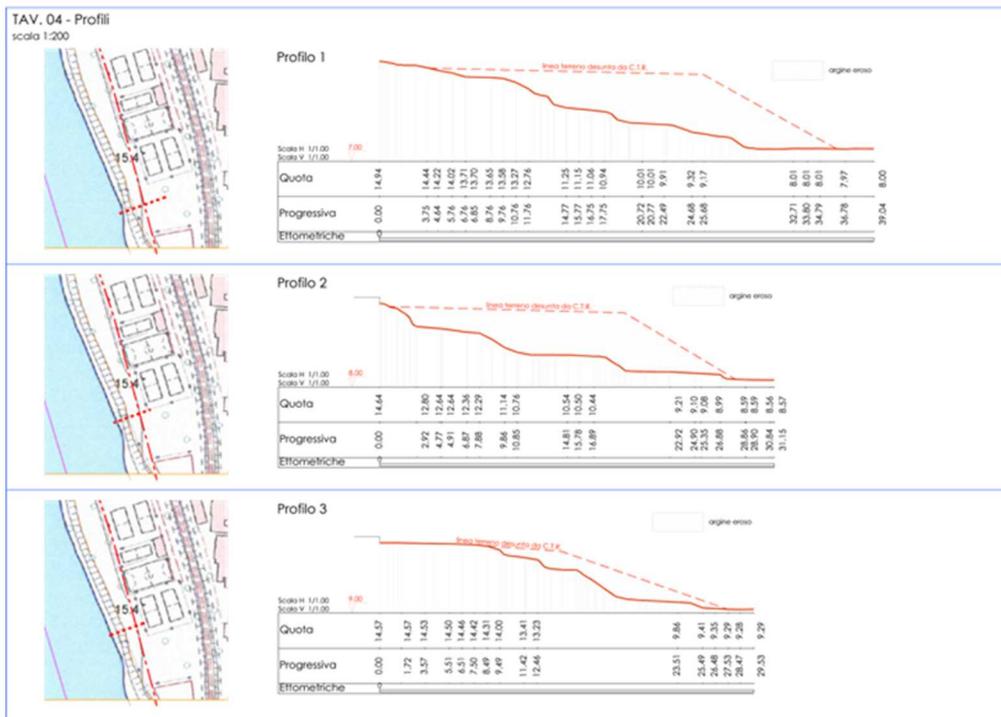
Figura 4 – Sezioni di computo (profili trasversali 1 – 3)

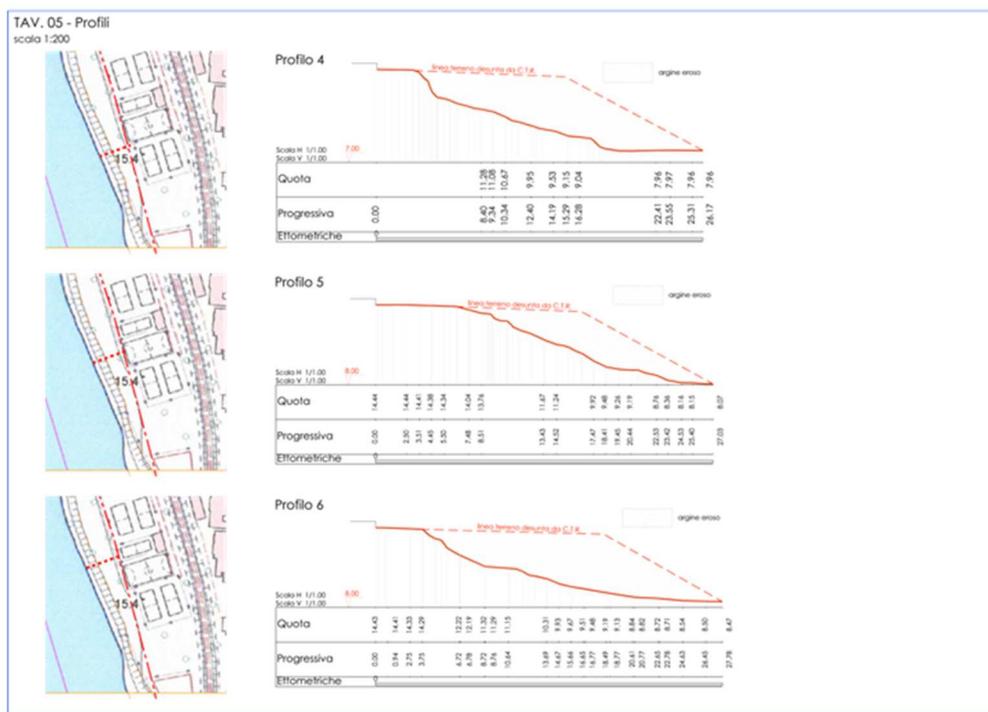
Figura 5 - Sezioni di computo (profili trasversali 4 – 6)

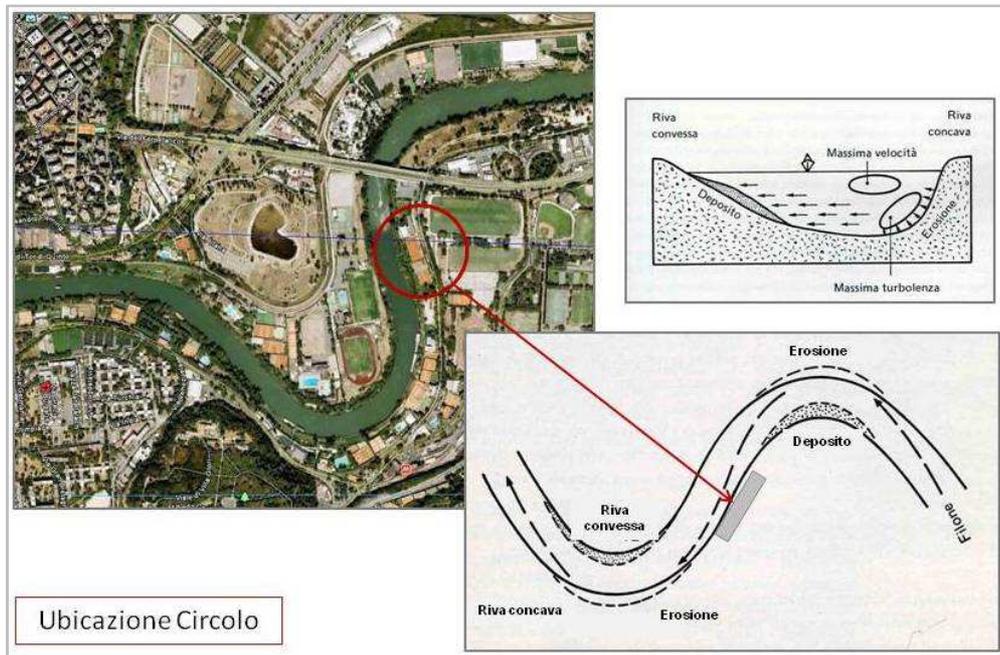
Figura 6 – Analisi del processo di "meandrazione" che interessa il complesso sportivo del Circolo

Il letto del Tevere, nel tratto urbano ed extra urbano, si snoda nella piana alluvionale secondo un percorso sinuoso costituendo una serie di meandri<sup>1</sup>. Per questo le fasi erosive e di sedimentazione delle sponde si succedono (fig. 6) secondo una sequenza alternata e su sponde opposte generando fasi di erosione per la riva concava e di deposizione per quella convessa, in conseguenza delle deviazioni per forza centrifuga del filone di corrente. Secondo detto schema, essendo l’area in esame posta in sinistra Tevere, nel tratto di riva concava rispetto al meandro, la sponda e la retrostante piana golenale sono sottoposte a una preminente

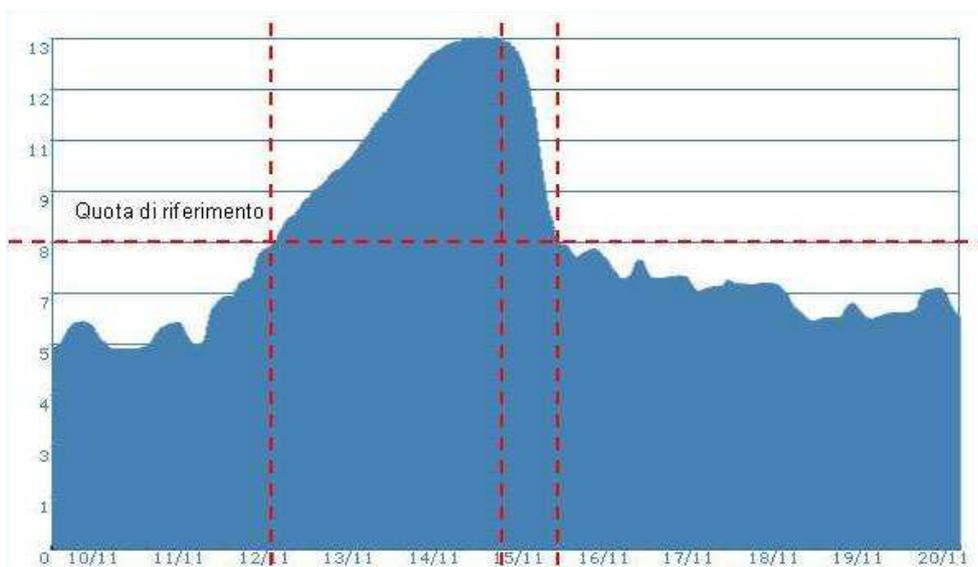
Figura 7 – Idrogramma dei livelli del Tevere a Ripetta in occasione dell'evento di piena del novembre 2012

Esso mostra come la piena raggiunge il suo massimo livello in circa 2,5 ÷ 3 gg. (periodi ascendente e di stanca, avendo come riferimento la quota 8 del grafico della figura 7); il tempo di stazionamento della piena sulla golena ricavabile dal grafico è di circa 37 ore. I terreni di golena e in particolare quelli più prossimi alla sponda, durante la fase di crescita e mantenimento del massimo livello di piena subiscono un incremento del loro stato di saturazione, dato dal volume d’acqua infiltratosi nel loro interno, in funzione sia del gradiente idraulico instauratosi, sia delle caratteristiche di permeabilità intrinseche al terreno medesimo.

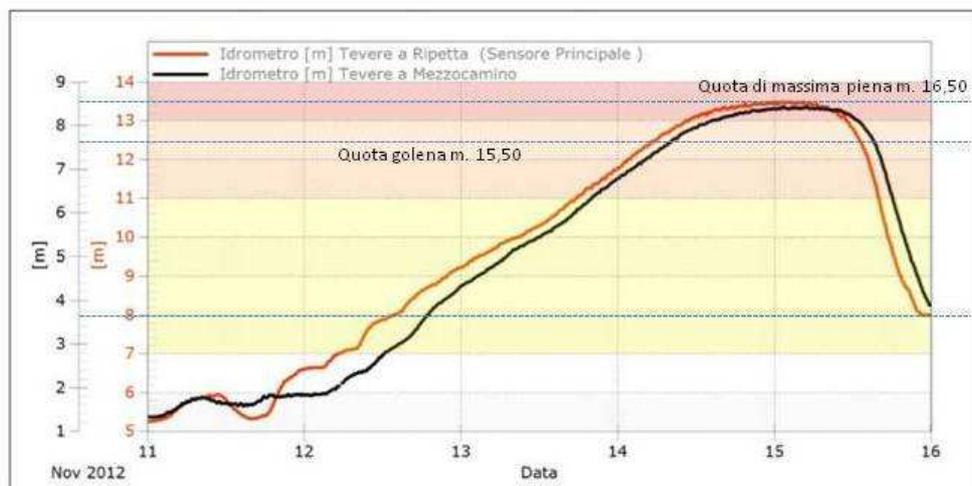
Figura 8 – Propagazione delle onde di piena lungo il Tevere nel tratto da Ripetta a Mezzocamino

Il grafico (fig.8), tratto dal “Rapporto evento” sopracitato, conferma sostanzialmente quanto sopra espresso, con un tempo di stazionamento della piena sulla golena ridotto a circa 30 ore e un tempo di rientro della stessa 3 volte inferiore rispetto a quello di ascesa e mantenimento.

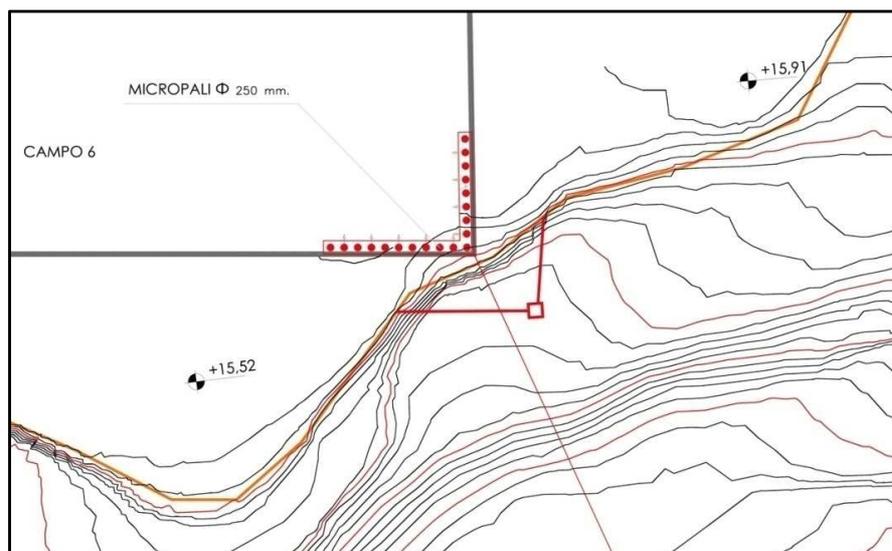
Figura 9 – Dettaglio planimetrico dell'intervento di consolidamento in micropali al margine del campo da tennis

Questi riguardarono il consolidamento dell'angolo di valle del campo 6, marginalmente interessato dalla nicchia di distacco principale e realizzato con 19 micropali posti in adiacenza al medesimo (fig. 9).

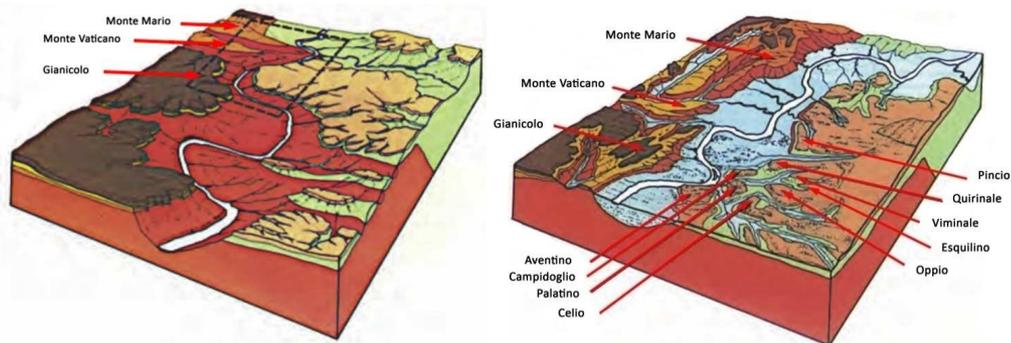
Figura 10 – Geomorfologia del Tevere in corrispondenza di Roma

argillosi - sabbiosi, (“Marne Vaticane” o “Argille azzurre”) che costituiranno il substrato comune a tutta la città di Roma. Gli ambienti marini completeranno il loro ciclo deposizionale nel pleistocene medio, con sedimenti terrigeni sabbioso-limosi più grossolani. Il successivo arretramento della linea di costa comportò l’impostazione del ciclo fluviale del Tevere e dei suoi tributari, che con la sua azione incise e modellò la morfologia preesistente, poi ulteriormente modificata dagli apporti di prodotti piroclastici originati dai limitrofi distretti vulcanici (prima Sabatino, più recente quello dei Colli Albani); facies a loro volta oggetto d’erosione e modellamento da parte dei vari cicli alluvionali che si esaltarono in concomitanza di regressioni marine e/o a seguito delle glaciazioni (fig. 10).

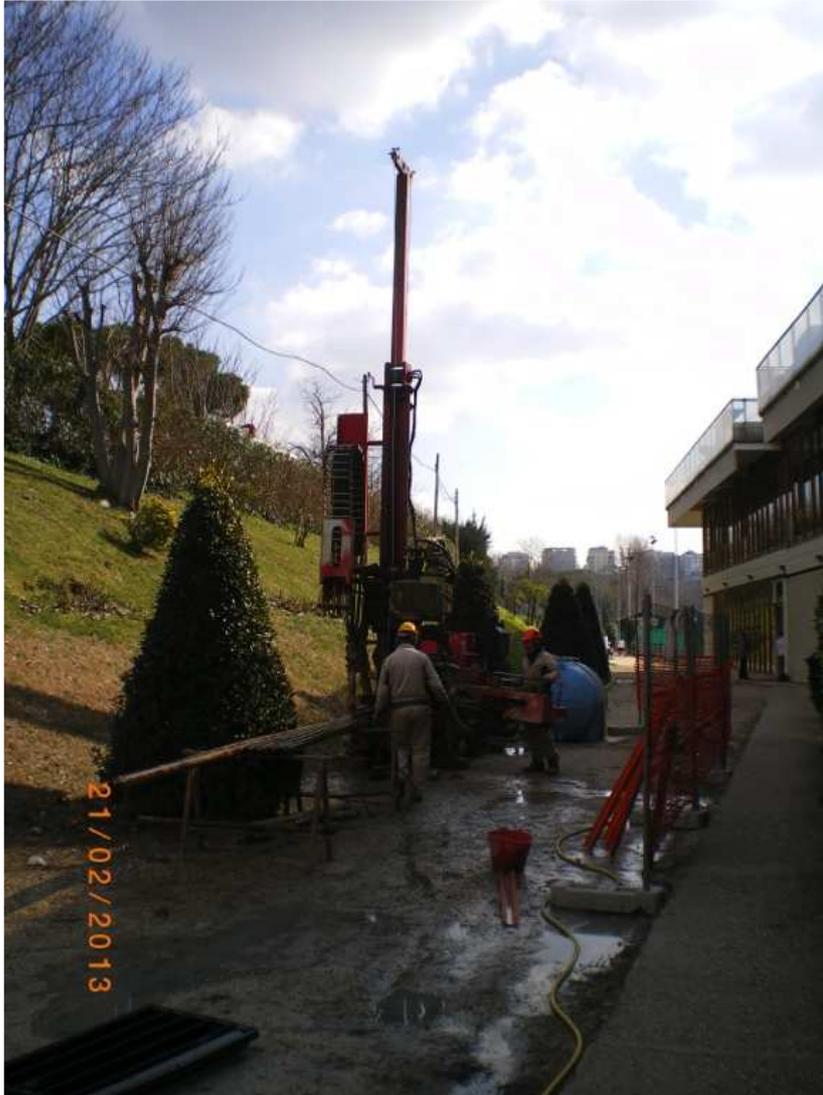
Figura 13 – sondaggi geognostici

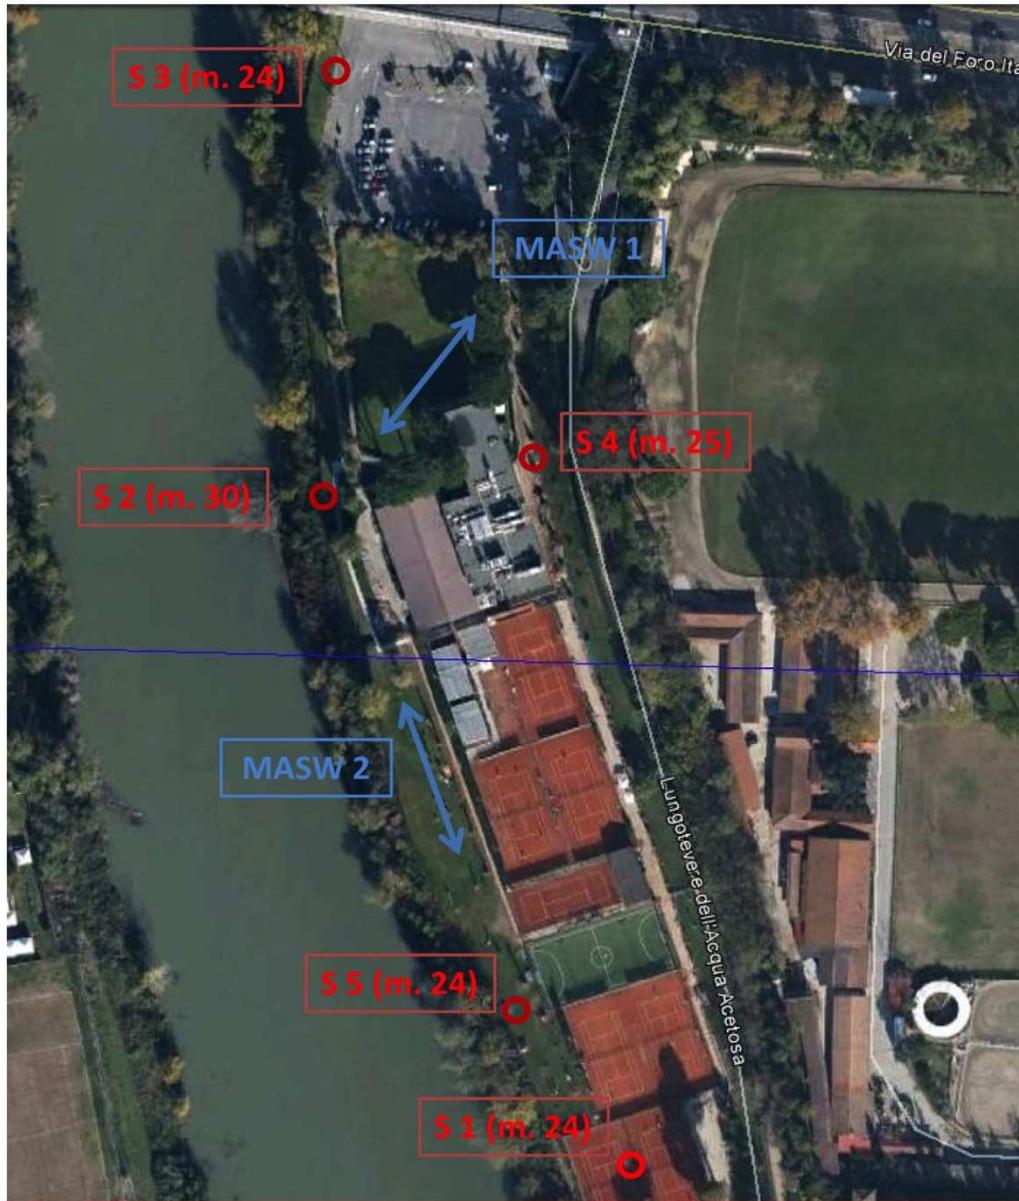
Figura 15 – ubicazione dei punti di sondaggio

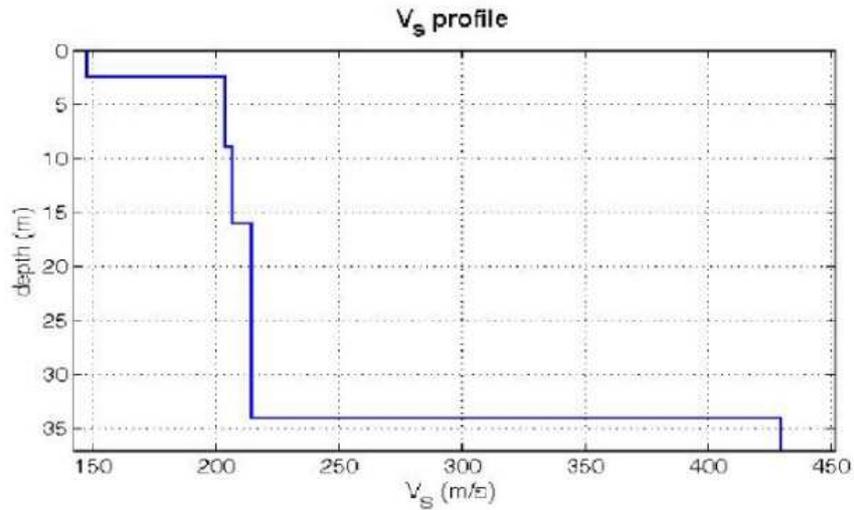
Figura 10 – MASW 1

esposto; il valore di  $V_{s30}$  calcolato secondo la relazione 3.2.1 delle NTC 2008 è di 200 m/sec che identifica terreni di tipo "C" di cui alla tabella 3.2.II delle citate norme.

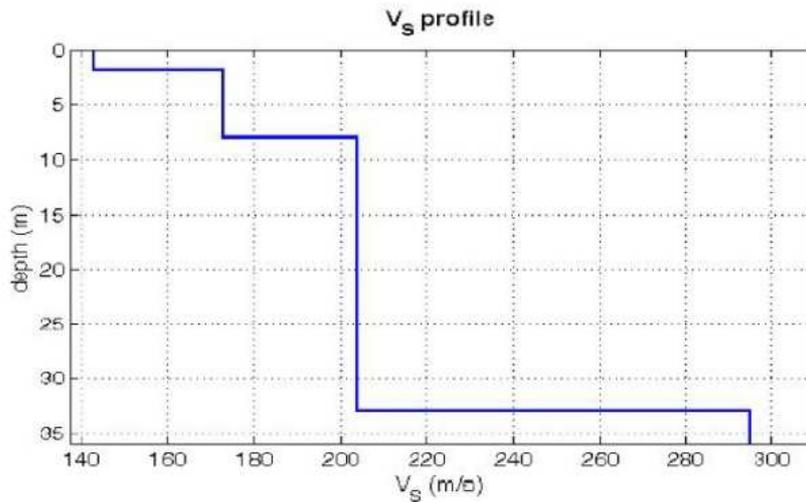
Figura 11 – MASW 2

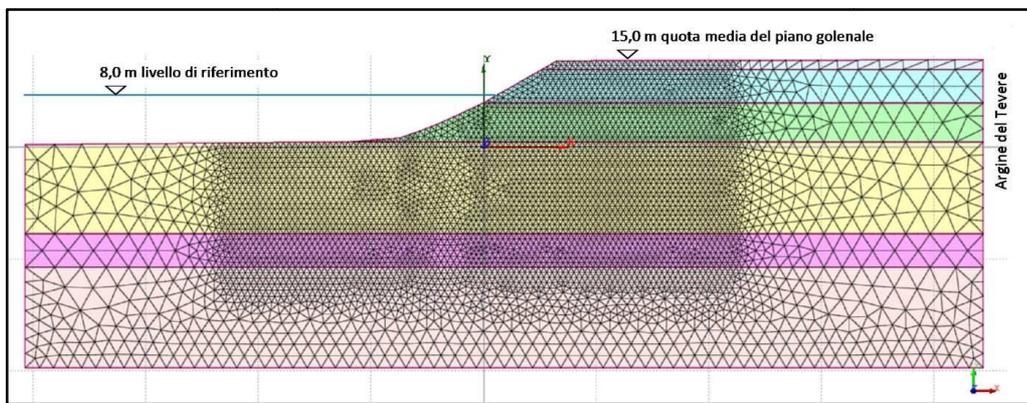
Figura 1 – Profilo sezione tipo "ante-smottamento" adottata per le analisi di filtrazione in condizioni transitorie.

alveo un carico idraulico variabile nel tempo in funzione delle variazioni del pelo libero del Tevere e quindi secondo quanto indicato nella scheda di input del modello (Fig. 1 e 2) che schematizza l'evento di piena del novembre 2012.

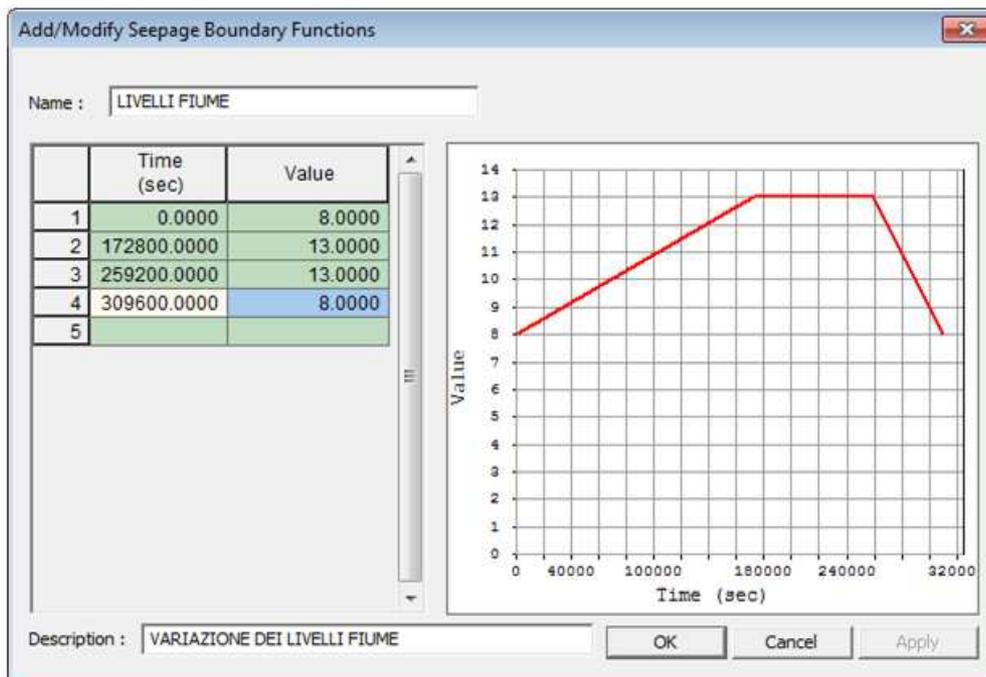
Figura 2 – Variazioni del livello del fiume utilizzati per le analisi di filtrazione in condizioni transitorie

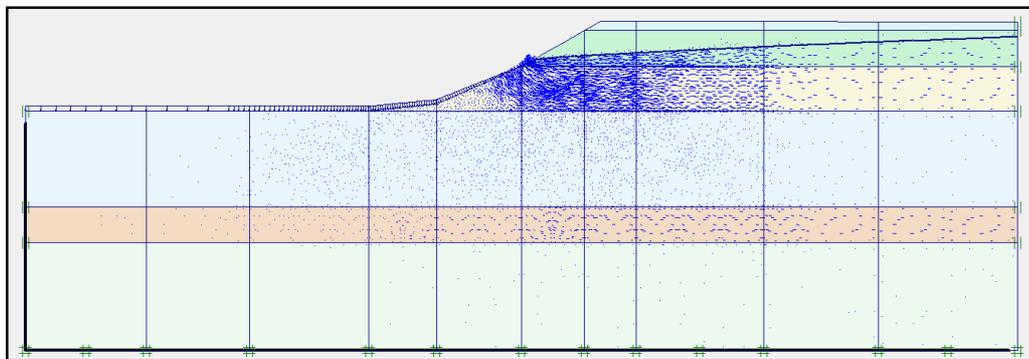
Figura 3 – Flusso idraulico per carico totale idraulico  $h = 8$  m lato fiume e  $h = 12$  m lato argine

- le condizioni più critiche si verificano quando è maggiore il dislivello tra il pelo libero del fiume e la quota di sommità della falda retrostante la sponda golenale, quando cioè nella fase di “esaurimento” dell’evento di piena il livello del corso d’acqua si abbassa ma la falda lungo la fascia golenale si mantiene “carica” per una limitata capacità drenante del terreno (Figg. 3 e 4).

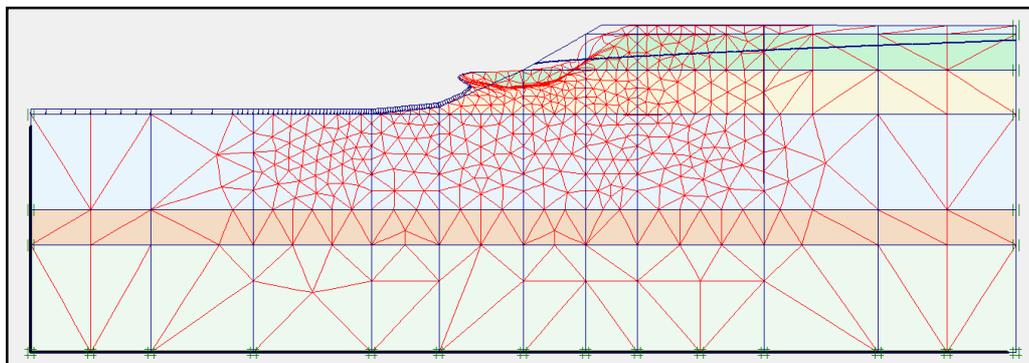
Figura 4 – Mesh deformata dal fenomeno di rottura simulato dalla verifica di stabilità

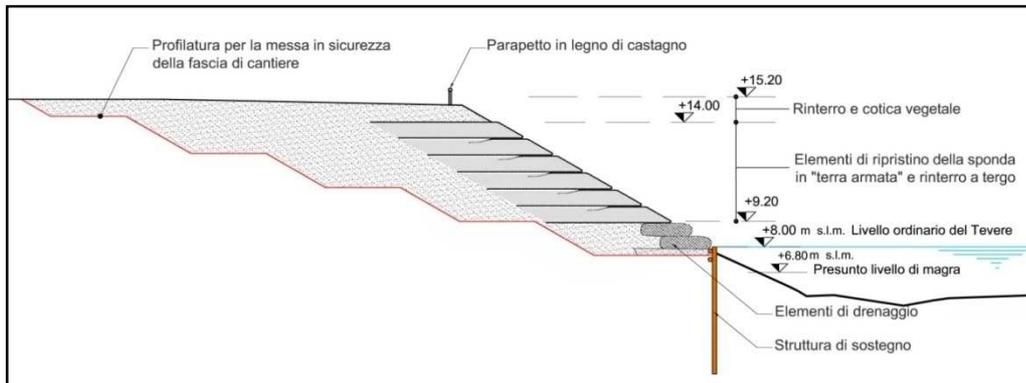
Figura 5 – Sezione tipologica dell'intervento

Per assicurare un adeguato drenaggio e sostegno della sponda, al piede della sistemazione in terra armata si è prevista la realizzazione di un basamento drenante costituito da pietrame selezionato contenuto in reti a maglia ("sacconi"), abbinato a strutture verticali di rinforzo/sostegno infisse lungo il margine della quota "ordinaria" del Tevere nel periodo estivo (Fig. 5).
