# Seminario di Studio: Interventi di ripristino spondale negli alvei fluviali: un esempio applicativo sulla sponda sinistra del fiume Tevere

*Circolo Magistrati della Corte dei Conti  
Salone principale  
Roma, 3 Dicembre 2014*

**LA PROGETTAZIONE ED ESECUZIONE DELL’INTERVENTO DI RIPRISTINO SPONDALE 63**

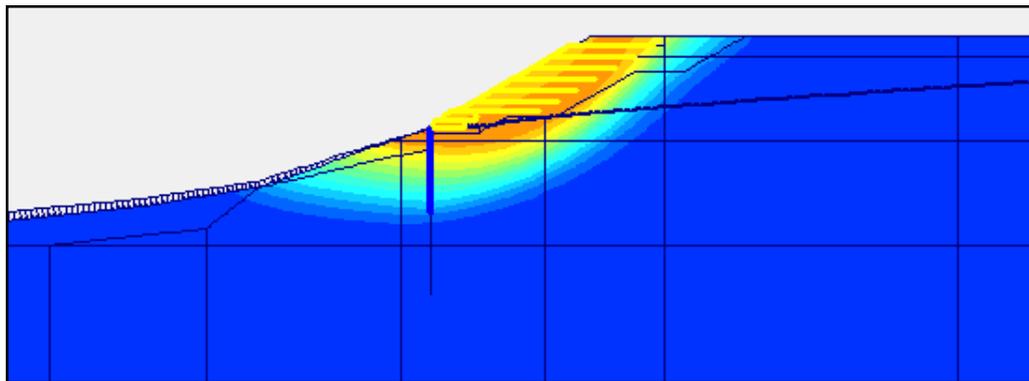
Figura 8 – Risultati delle verifiche di stabilità condotte con il modello agli elementi finiti MIDAS GTS. Intervento tipo 1 – Paratia di pali – Verifica in condizioni statiche tipo GEO  
 $FS = 1.16 > 1.1$

I risultati delle modellazioni numeriche condotte (Figg.8 e 9) evidenziano per entrambe le soluzioni progettuali un coefficiente di sicurezza pari a circa 1.2 per tutte le combinazioni di carico analizzate sia in condizioni statiche che sismiche (approccio pseudo-statico). Per la soluzione tipo 2 in assenza dello scalzamento al piede si raggiungono coefficienti di sicurezza abbondantemente superiori a 1.3.

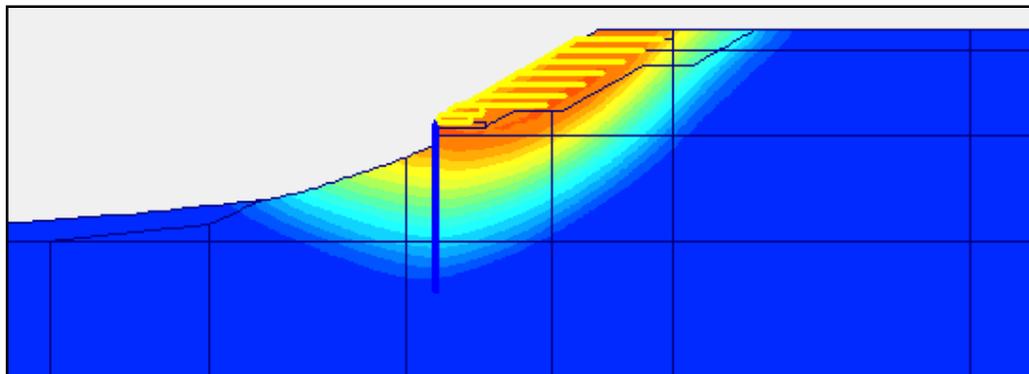
Figura 9 – Risultati delle verifiche di stabilità condotte con il modello agli elementi finiti MIDAS GTS. Intervento tipo 2 – Paratia di palancole con scalzamento di 1.5 m – Verifica in condizioni statiche tipo GEO -  $FS = 1.14 > 1.1$

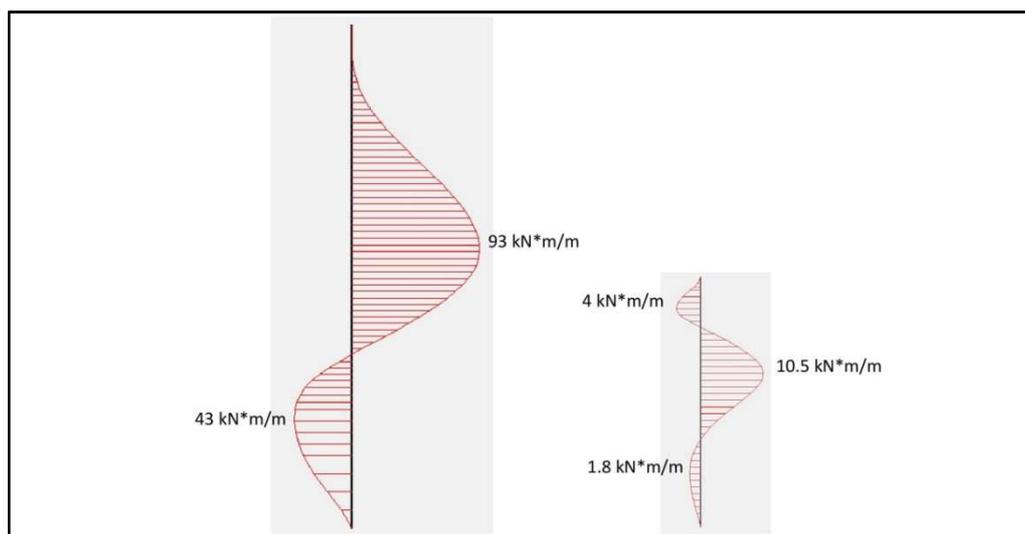
Figura 10 – Diagramma dei momenti nelle condizioni statiche, a sinistra per il palancoleto nell'ipotesi di scalzamento di 1.5 m e a destra per i pali.

Tutte le verifiche strutturali agli stati limite ultimi di tipo STR relative alle palancole, ai pali ed alle geogriglie sono risultate ampiamente soddisfatte.

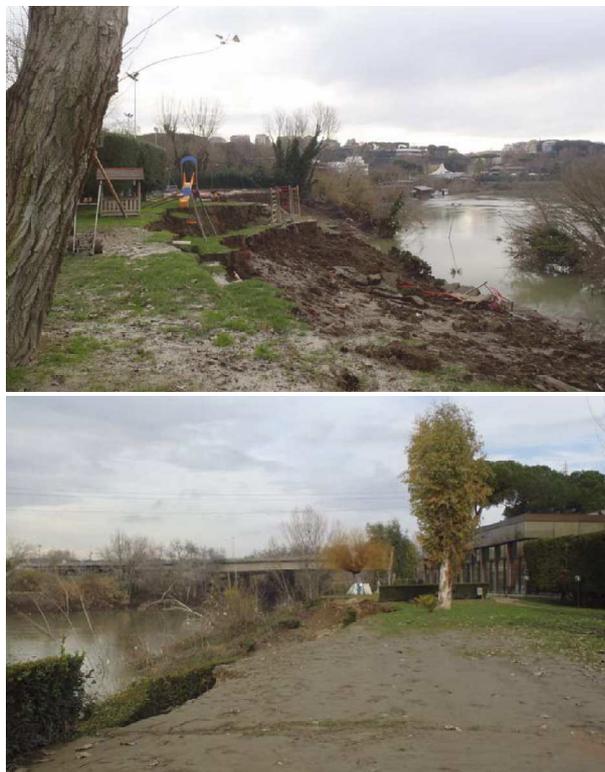
*Foto 1 e Foto 2 – Aspetti del dissesto della sponda golenale in prossimità della piscina del Circolo all’esaurimento dell’evento di piena (11-16 novembre 2012), visti da monte e da valle*

Nel febbraio 2013 il Circolo Magistrati della Corte dei Conti, attesa la situazione di dissesto provocato dalla piena (foto 1 e 2) e l’impossibilità di contare su un tempestivo intervento pubblico, ha deciso di affidare alla Società di Servizi di Ingegneria MODIMAR s.r.l. il progetto preliminare degli interventi necessari per la messa in sicurezza della sponda golenale nel tronco in concessione.

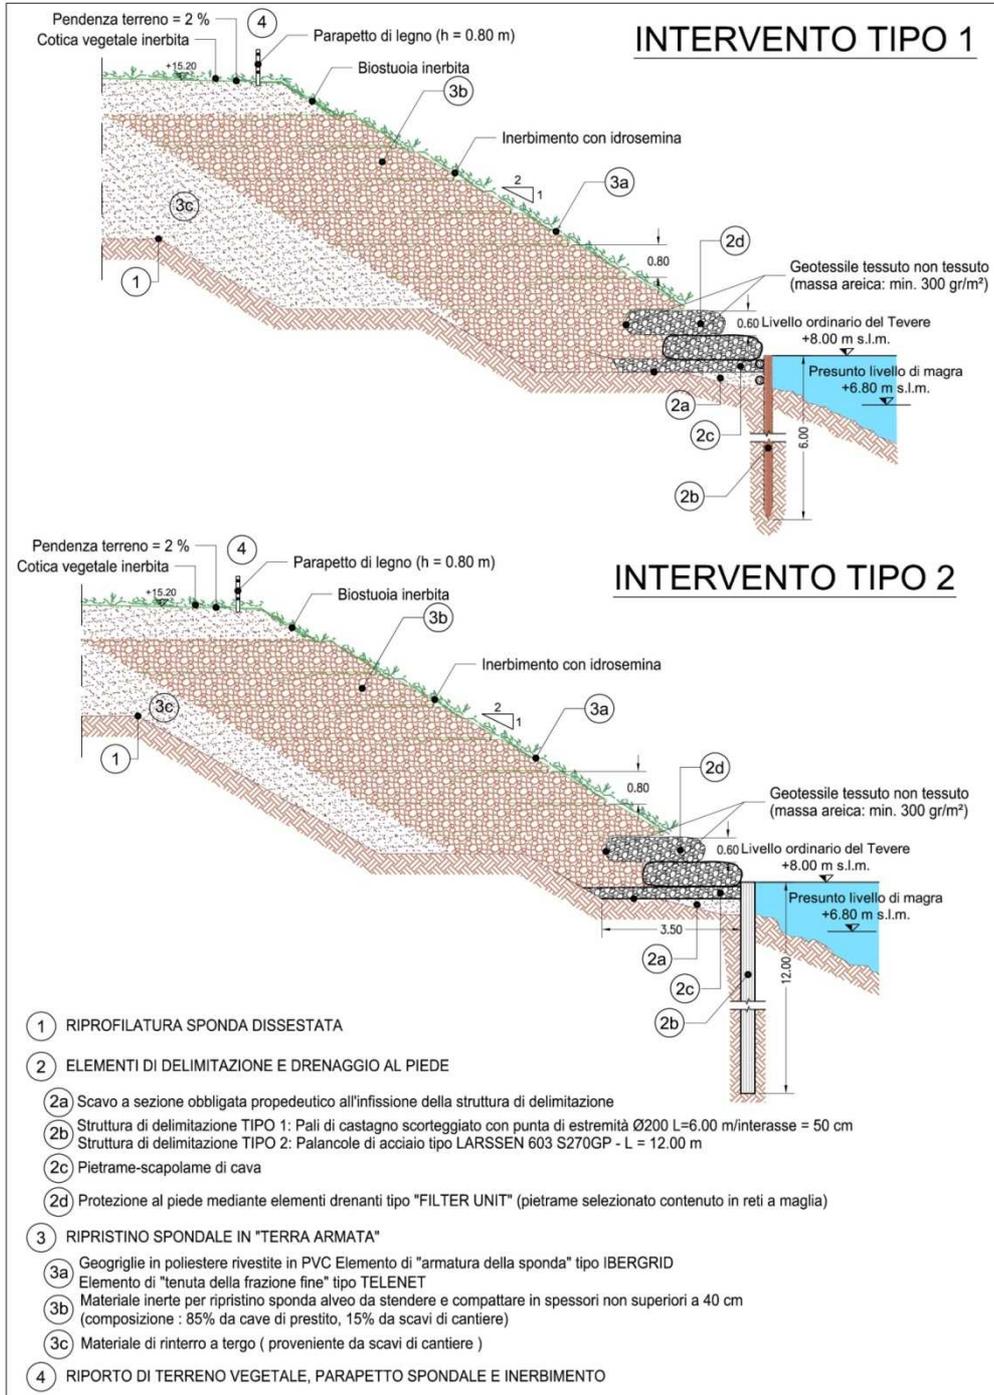
Figura 2 - Sezione trasversale delle opere di delimitazione e ripristino della sponda golenale del Tevere (tipo 1 – pali e tipo 2 - palancole)

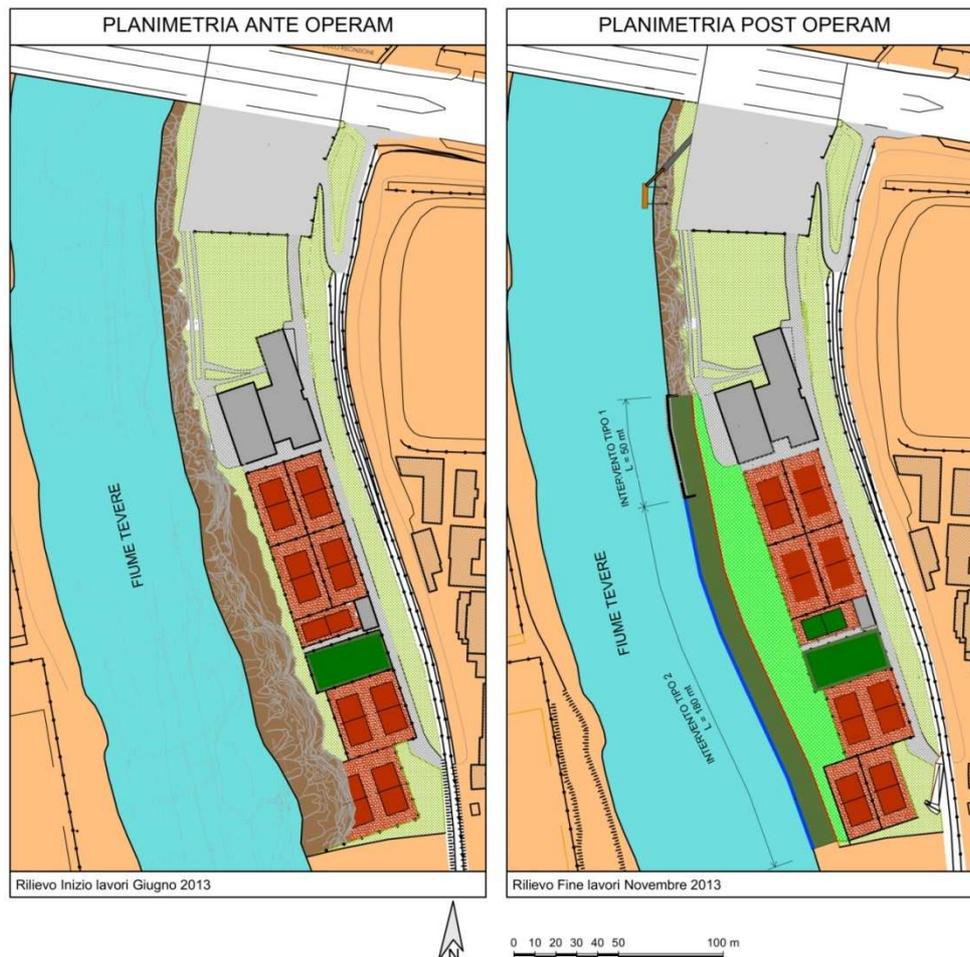
Figura 3– Planimetria della zona interessata dai lavori prima e dopo l’intervento

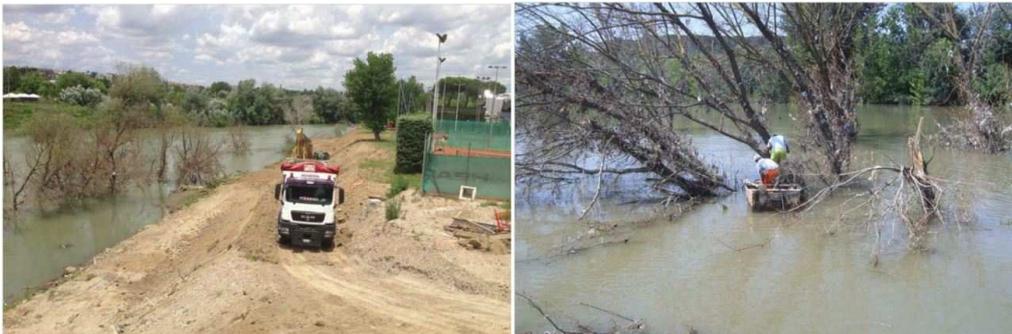
*Foto 3 e Foto 4 – Prime attività di cantiere. Messa in sicurezza dei fronti di frana, pista di accesso al piede della sponda ed eliminazione della vegetazione d'alto fusto collassata in alveo*

Contestualmente all'apprestamento di una pista di cantiere lungo tutto il margine spondale (mediamente alla quota di 9,5 m s.l.m.m. per una larghezza minima di 4 m) l'Impresa ha provveduto anche alla rimozione dei relitti e trovanti presenti lungo l'alveo fluviale (alberature di alto fusto marcite; residui di precedenti palificate; recinzioni e pali di illuminazione dei campi).

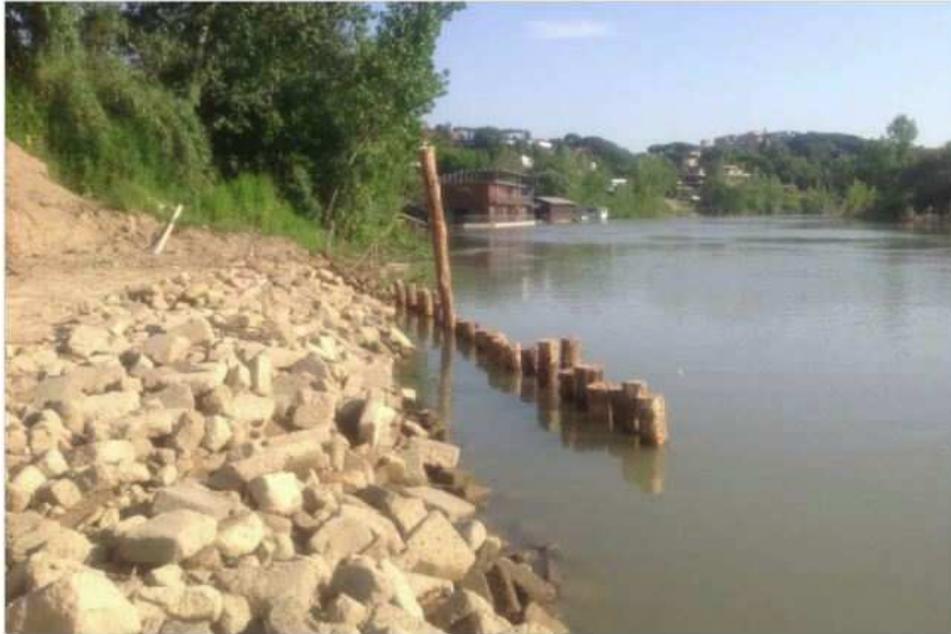
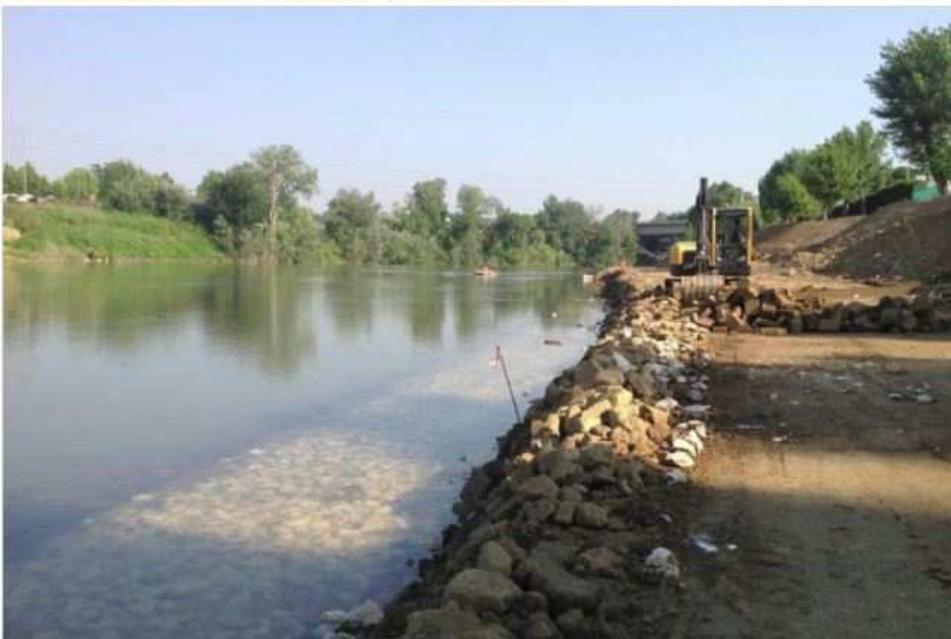
*Foto 5 e Foto 6 – Infissione della palificata lignea e riempimento a tergo con pietrame*

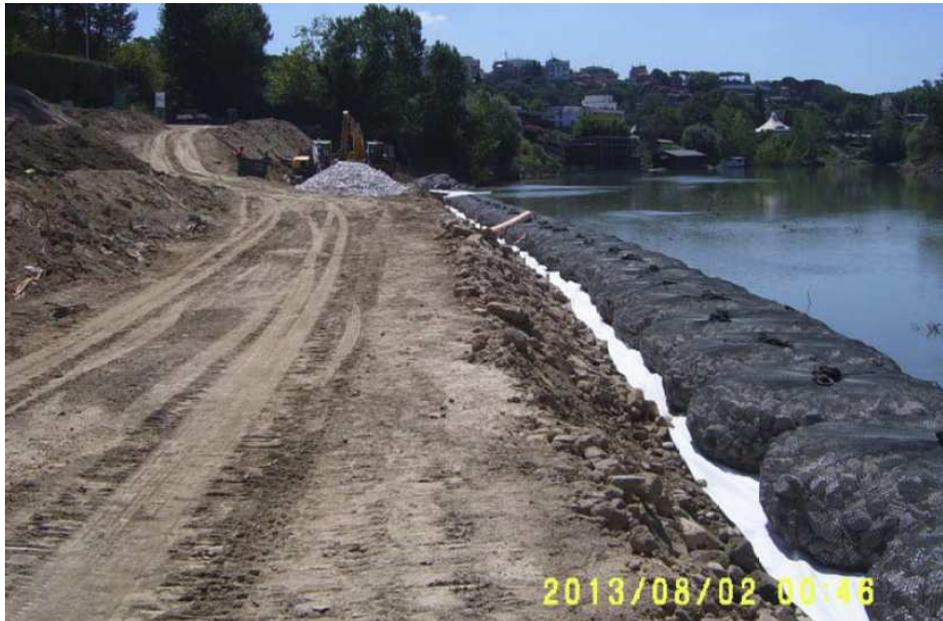
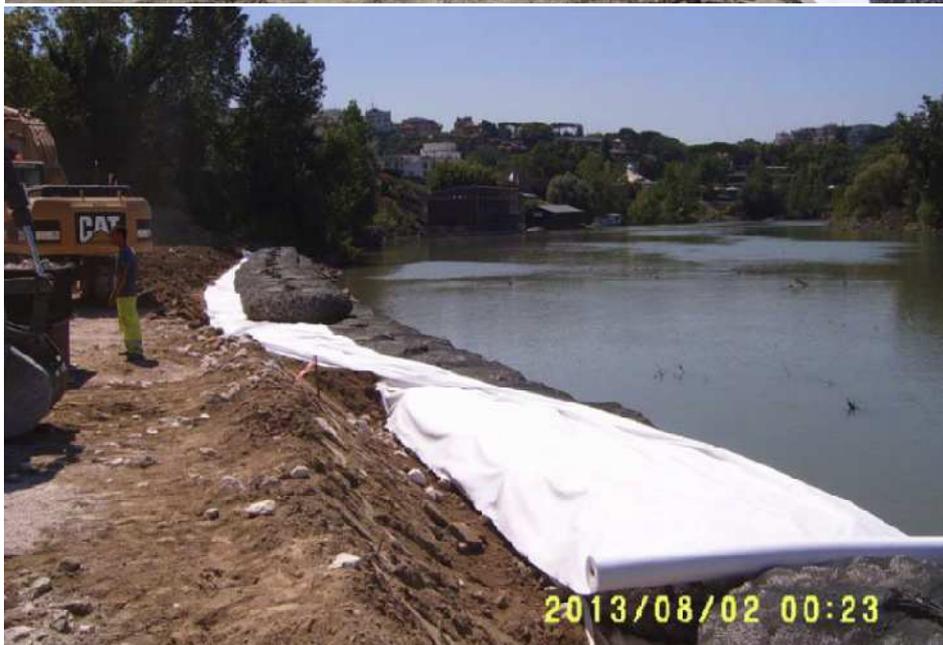
*Foto 7 e Foto 8 – Disposizione al piede della sponda degli elementi drenanti costituiti da sacconi in rete sintetica riempiti di pietrame (tipo Filter Unit 4T)*

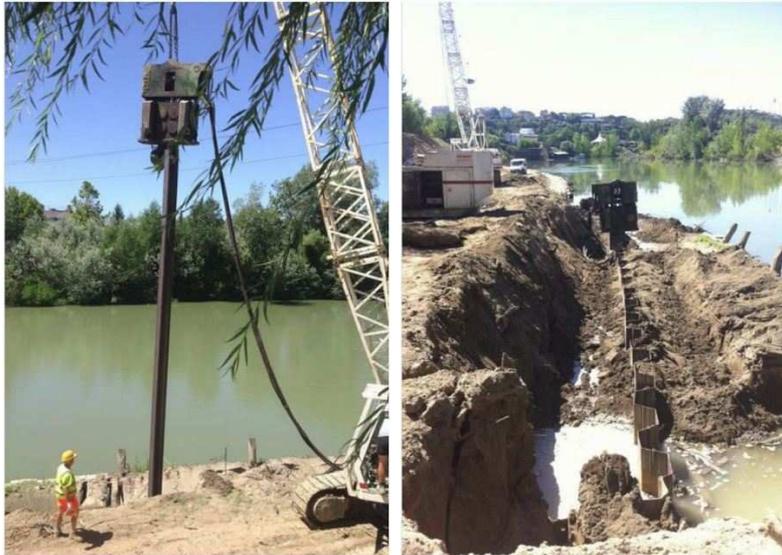
Foto 9 e Foto 10 – Infissione della palificata lignea e riempimento a tergo con pietrame

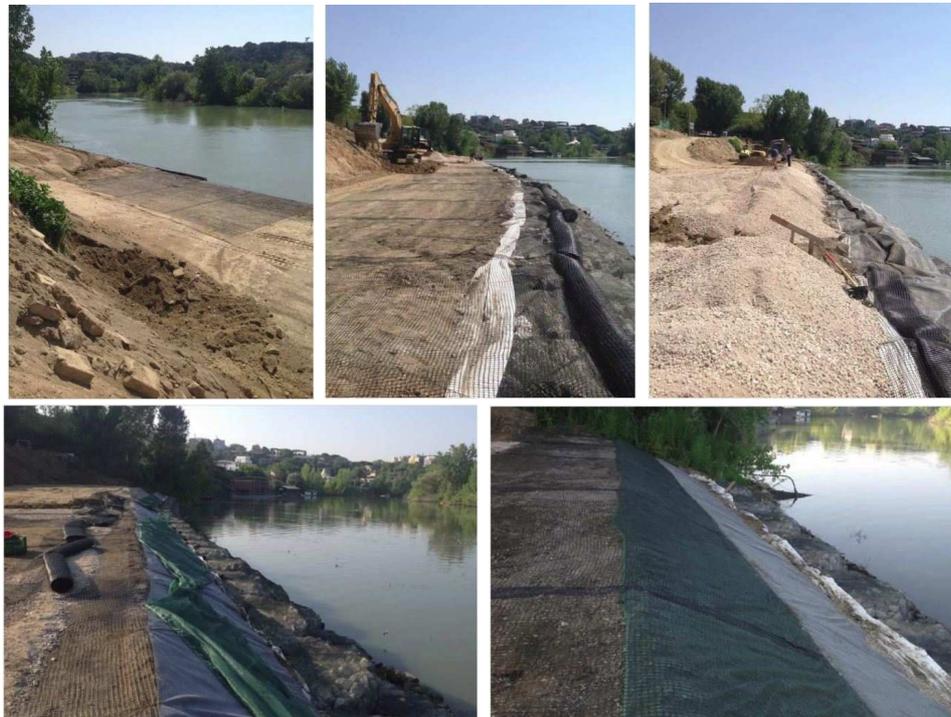
Foto 11, 12, 13, 14, 15 – Fasi di ripristino della sponda in terra armata

per stese orizzontali successive con interposizione di geogriglie di contenimento e rafforzamento, “risvoltate” lungo il paramento di alveo con una pendenza  $b/h=2/1$ .

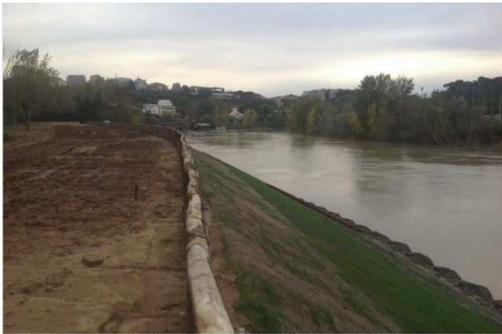
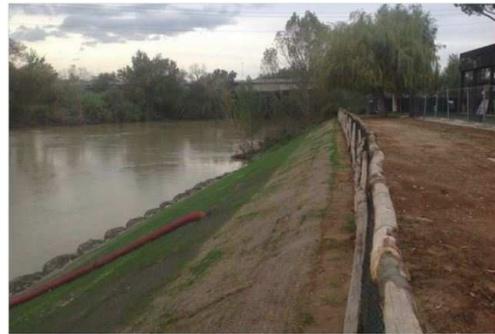
*Foto 16 e Foto 17 – Completamento in terra vegetale dello strato sommitale (0,8 m) della sponda golenale e posizionamento della staccionata lignea di delimitazione dal piano golenale*

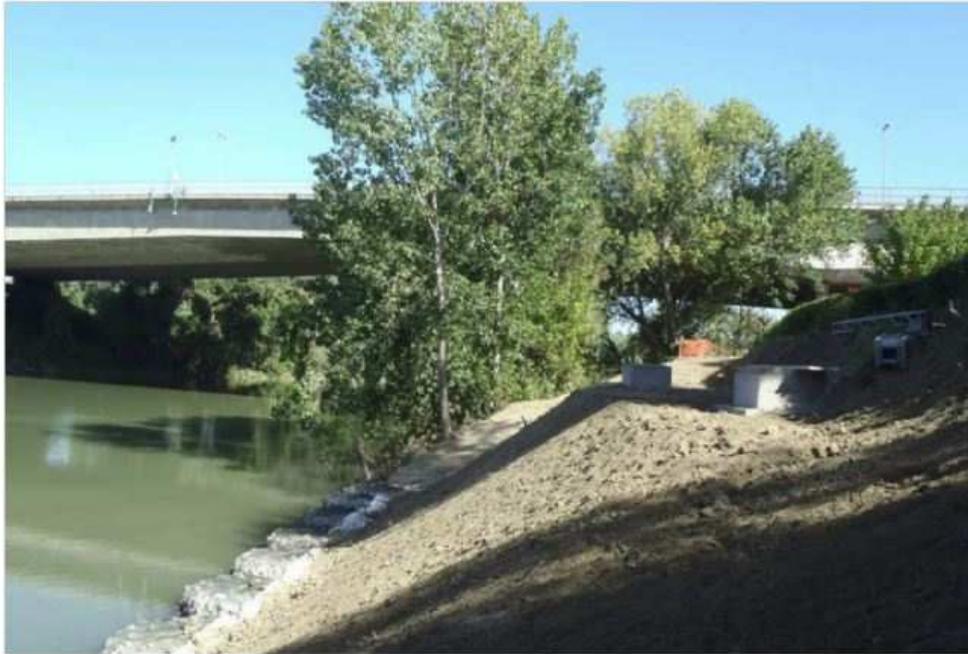
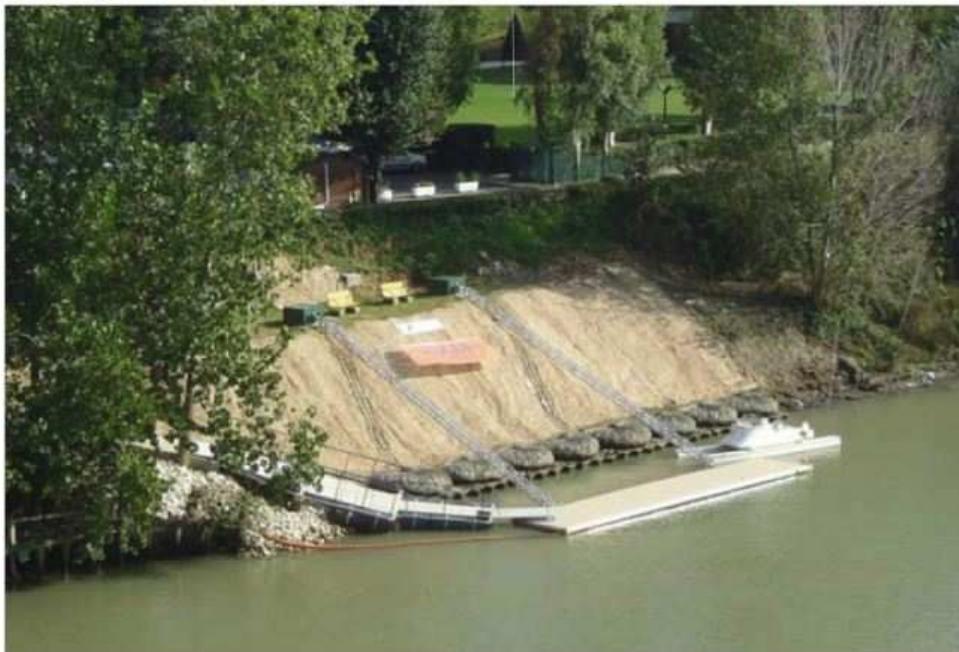
*Foto 18 e Foto 19 – Palificata lignea e sacconi drenanti nel tratto di sponda  
del punto di ormeggio*

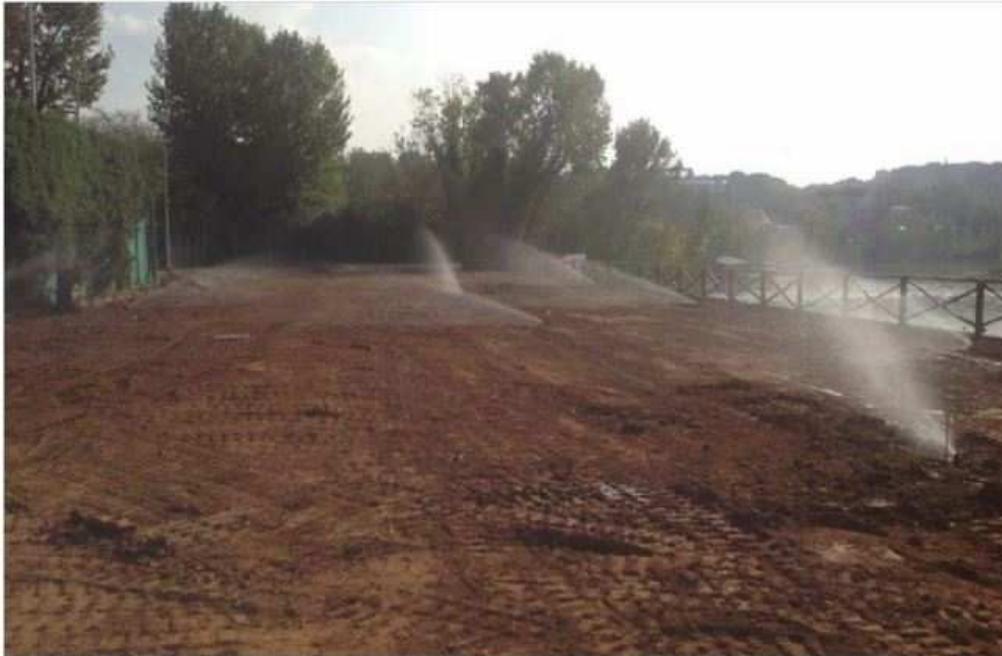
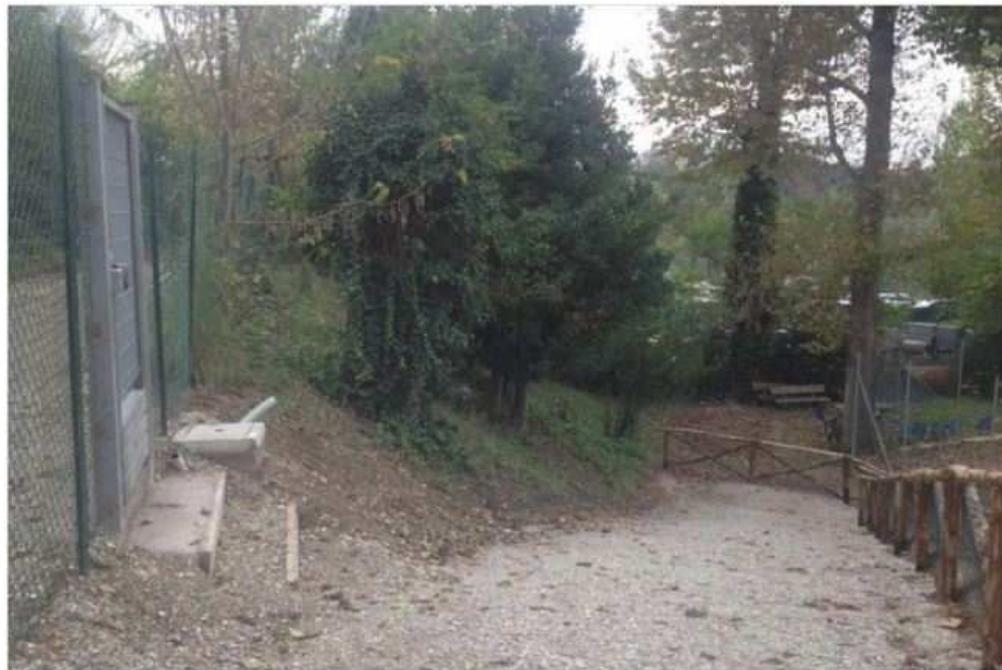
*Foto 20 e Foto 21 – Realizzazione dell’impianto irriguo e della rampa di accesso pedonale*

Su richiesta del Circolo l'Impresa ha realizzato anche il ripristino dell'impianto di irrigazione (Foto 20) del piano golenale nonché la sistemazione della rampa di cantiere (Foto 21) secondo una conformazione definitiva tale da consentire in via ordinaria il solo accesso pedonale dei soci ma che all'occorrenza in futuro potrebbe consentire anche l'accesso di piccoli mezzi di trasporto e di cantiere per l'esecuzione di interventi di manutenzione straordinaria lungo il piano golenale.

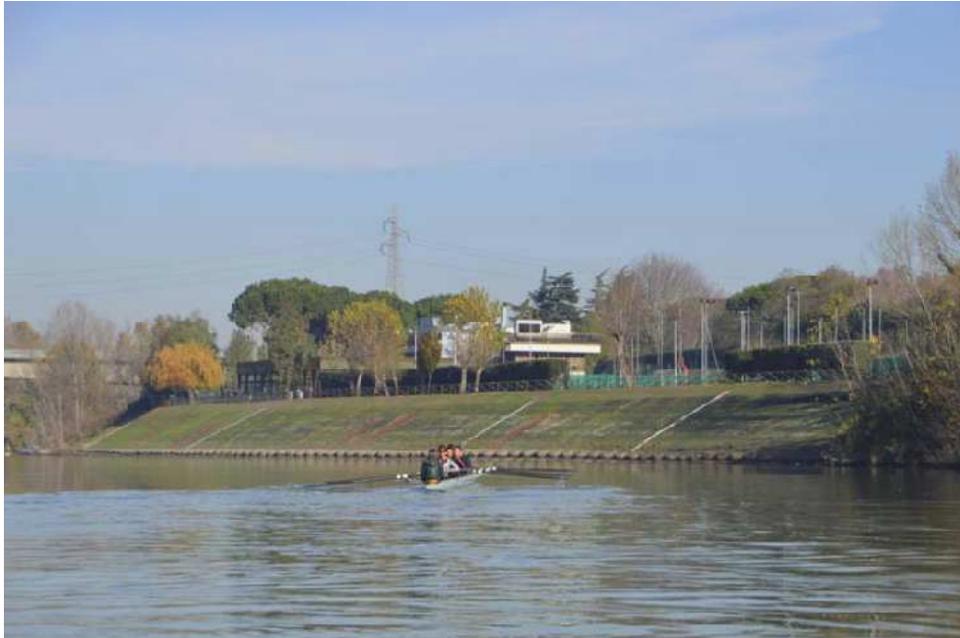
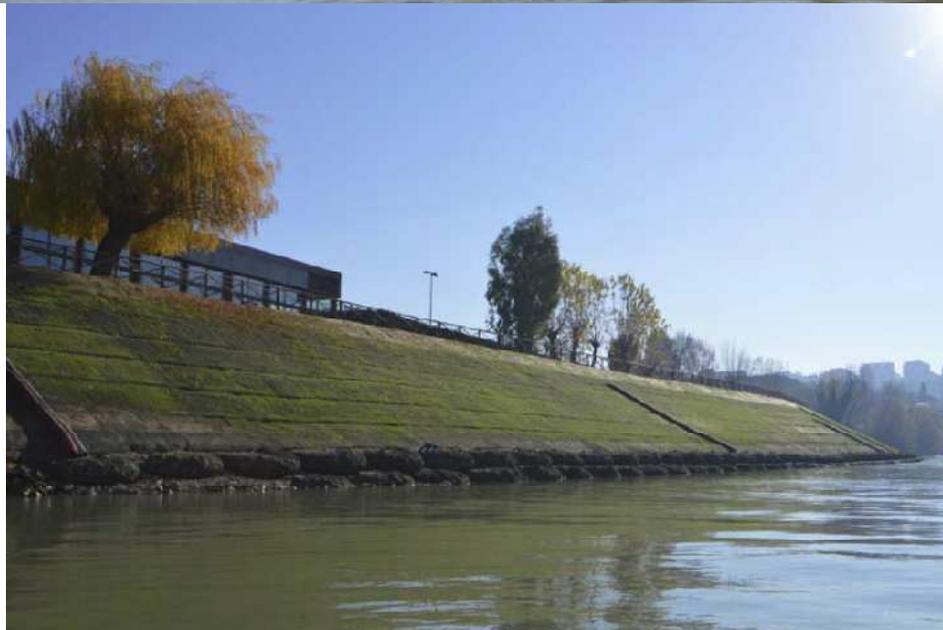
*Foto 22 e Foto 23 – Vista lato fiume dei lavori completati (novembre 2013)*

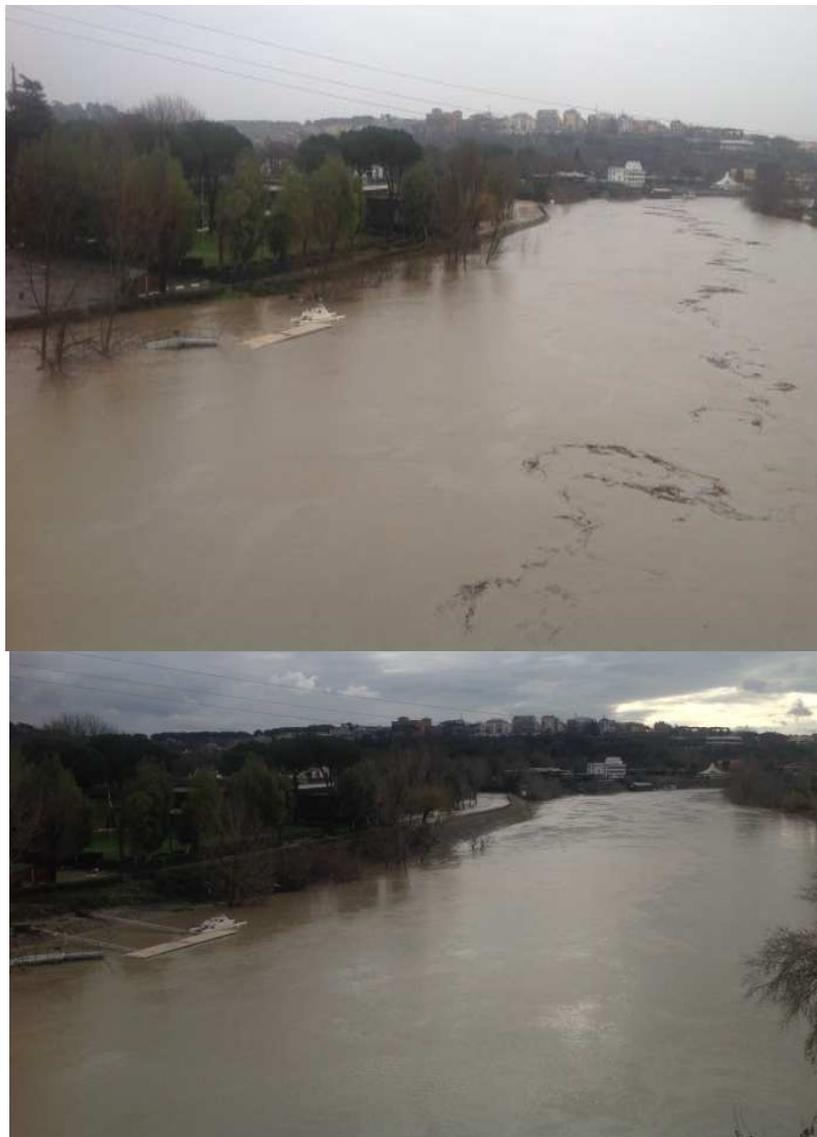
*Foto 24 e Foto 25 – Vista dal ponte di Tor di Quinto della fascia spondale del Circolo durante la piena del 2014*

A conferma della bontà degli interventi eseguiti e della raggiunta stabilità della scarpata, durante la piena del 2014 la golena è stata sormontata senza che si verificasse alcun danno.
