# L'INTERVENTO DI RECUPERO DIAGNOSI – AFFIDABILITÀ – SOSTENIBILITÀ

Ing. Antonio Bossio, PhD

Dipartimento di Strutture per l'ingegneria e l'architettura (DI.ST.) e  
Dipartimento di Ingegneria Chimica, dei Materiali e della Produzione Industriale  
(D.I.C.Ma.P.I.) – Università degli Studi di Napoli “Federico II”

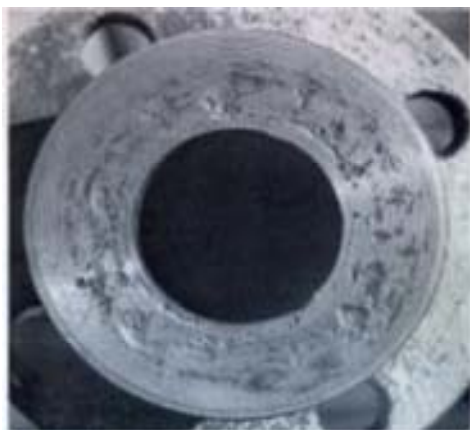
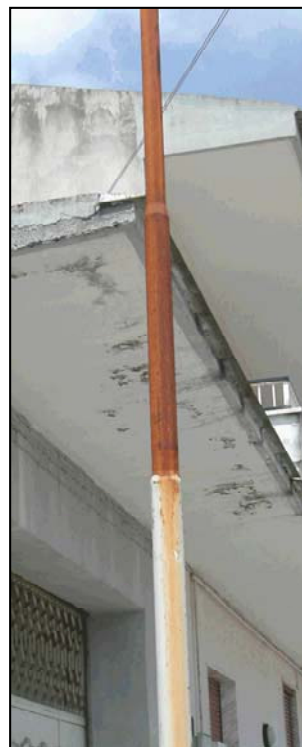
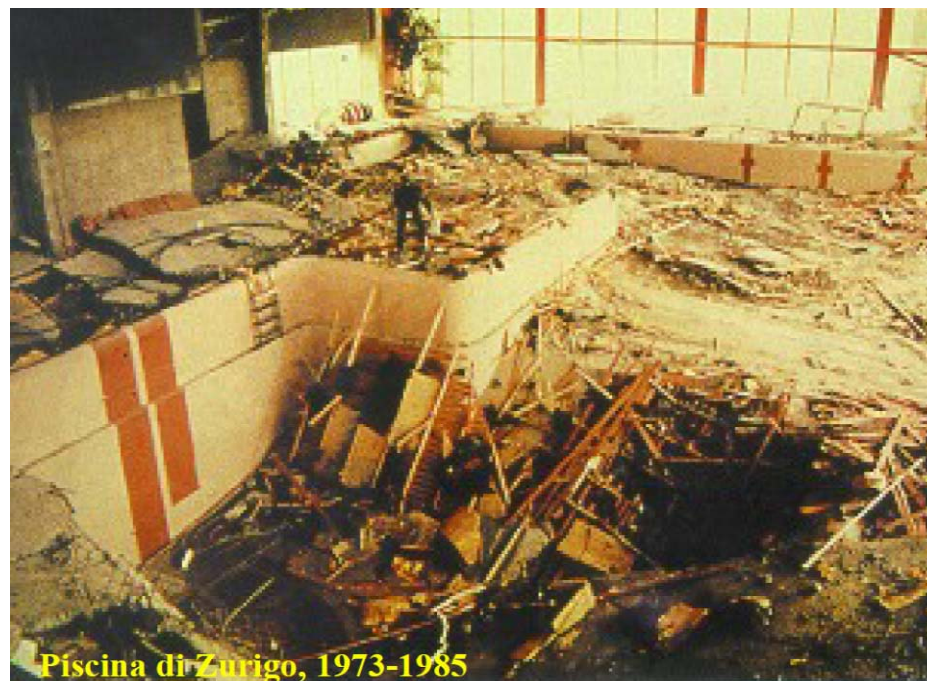
Piscina di Zurigo, 1973-1985

La corrosione induce una progressiva degradazione delle proprietà meccaniche dell'acciaio con conseguente riduzione di affidabilità e sicurezza del manufatto.

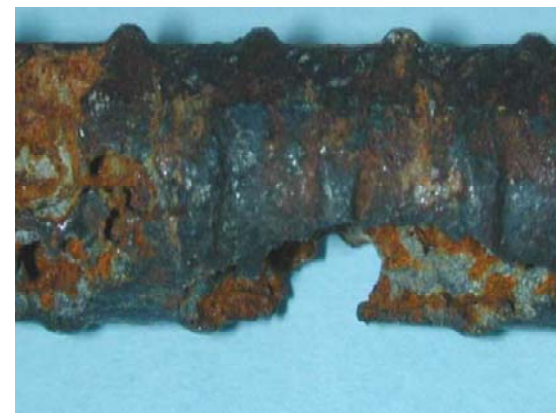
La corrosione per pitting si presenta come **attacchi estremamente localizzati**, detti pit o vaiolature, che **dalla superficie penetrano attraverso lo spessore del metallo a velocità spesso molto elevata**. Le vaiolature o pit, le cui dimensioni variano da poche decine di micron sino ad alcuni millimetri, si innescano e propagano in punti singolari, mentre la gran parte della superficie metallica esposta all'ambiente resta inalterata.

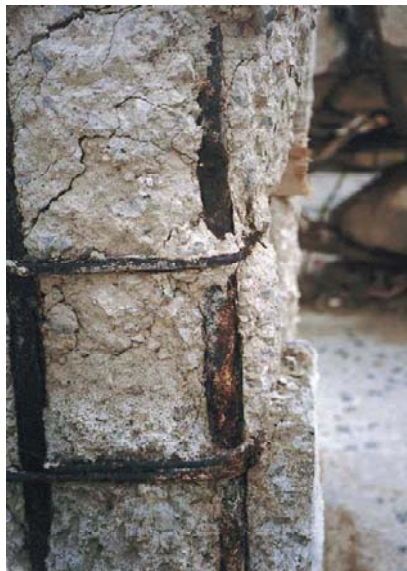
#### La Carbonatazione

(penetrazione di  $\text{CO}_2$ )

*In presenza di  $\text{O}_2$  e  $\text{H}_2\text{O}$  dà luogo  
a corrosione generalizzata  
 $10 \mu\text{m}/\text{anno} < v_{corr} < 100 \mu\text{m}/\text{anno}$*

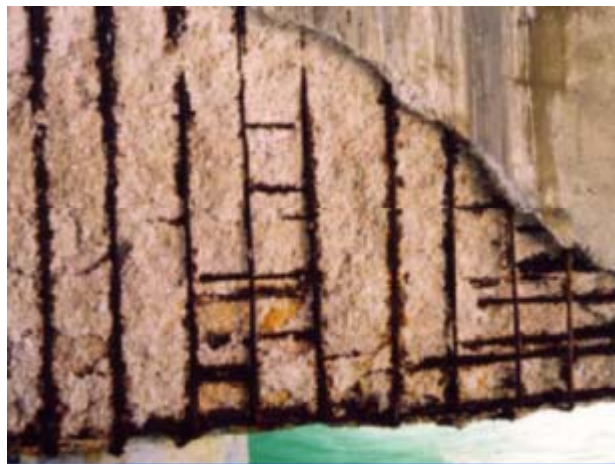
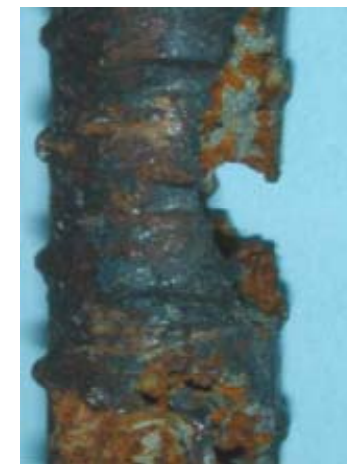
Conseguenze della corrosione:

- Riduzione della sezione delle armature
- Fessurazione ed espulsione del copriferro
- Perdita di aderenza acciaio-calcestruzzo

Perdita di resistenza a momento flettente, perdita di resistenza a taglio, insorgere di carico eccentrico, sfilamento delle barre di armatura, **modificazione della risposta globale** delle strutture, **cambio del meccanismo di rottura**.

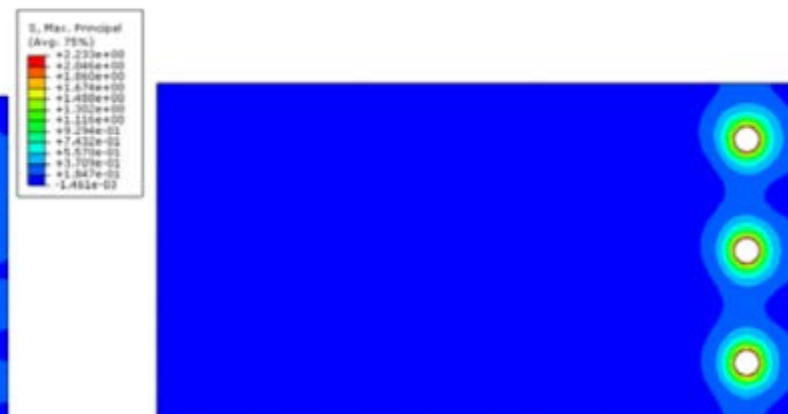
b) D12 bar,  $c_c=20$  mm,  $i_c=40$  mm

Nessuna variazione dell'interazione tra le barre e della tensione nel calcestruzzo (differenza tra le analisi)

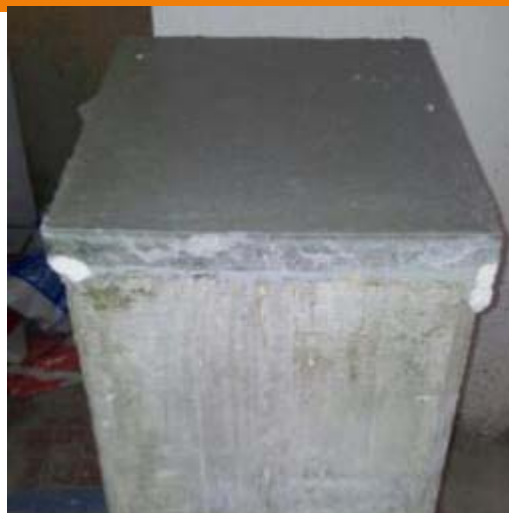
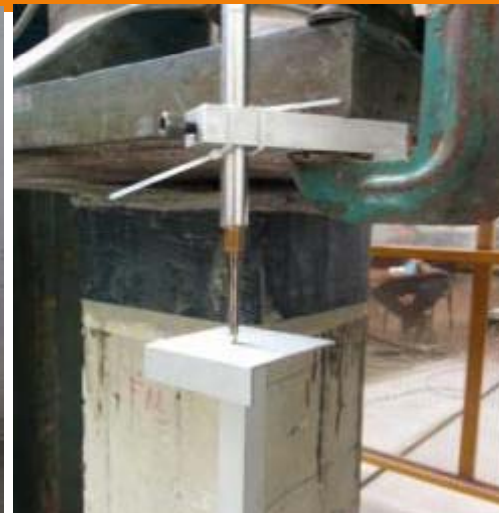
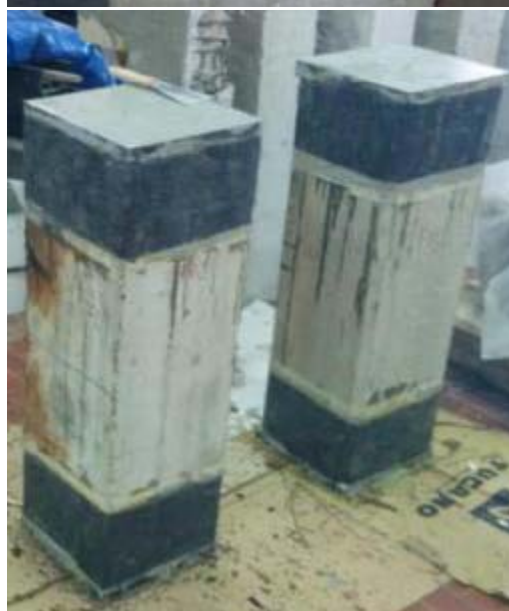
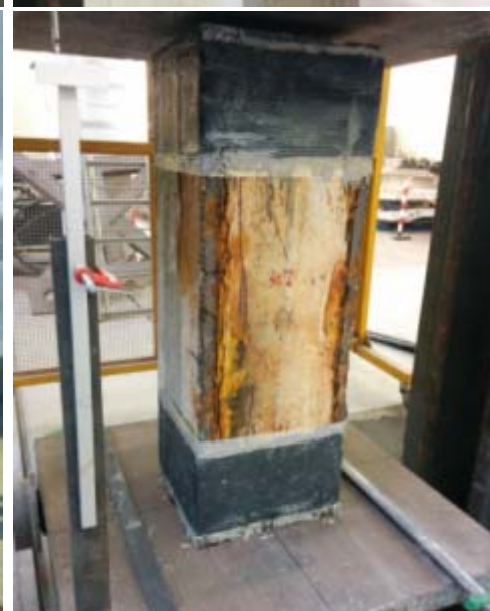
Fasi:

- CAPPATURA
- FASCIATURA
- POSIZIONAMENTO LVDT
- SCHIACCIAMENTO
- ANALISI DATI

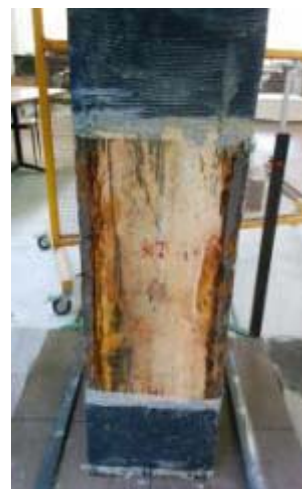
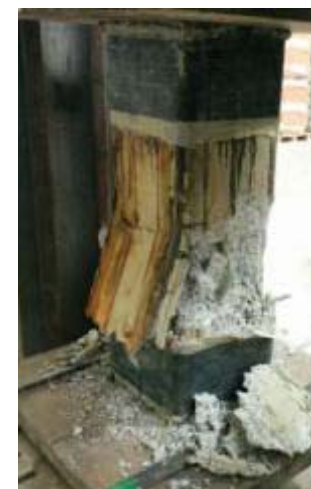
Il processo corrosivo ha degradato allo stesso modo entrambi i campioni. La riduzione del carico di prova è di 24,6% e 27% per barre lisce e aderenza migliorata.

Entrambi i provini corrosi presentano **una rotazione della testa rispetto alla faccia degradata manifestando una minore resistenza in quella parte della sezione.**

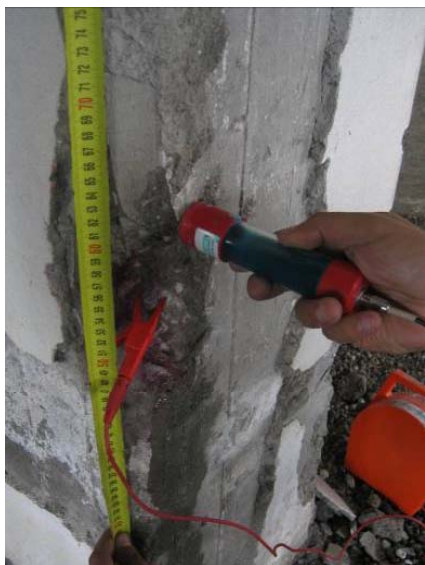
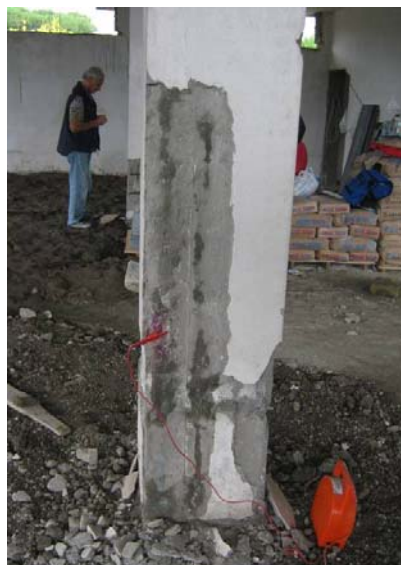
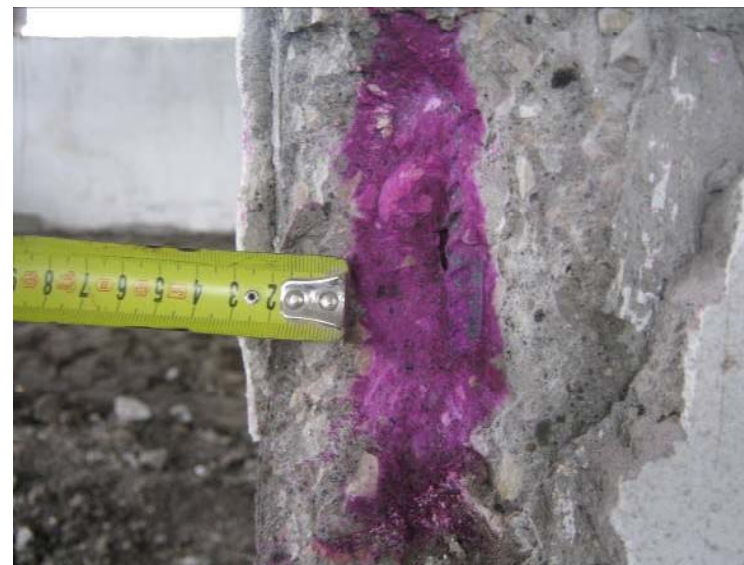
Le tecniche di indagine elettrochimica, seppur ancora non di larga diffusione, non sono le uniche tecniche di indagine del livello di corrosione, attuabili senza rimozione del copriferro

Mappatura del potenziale di corrosione;

Misura della velocità di corrosione;

Misure di resistenza;

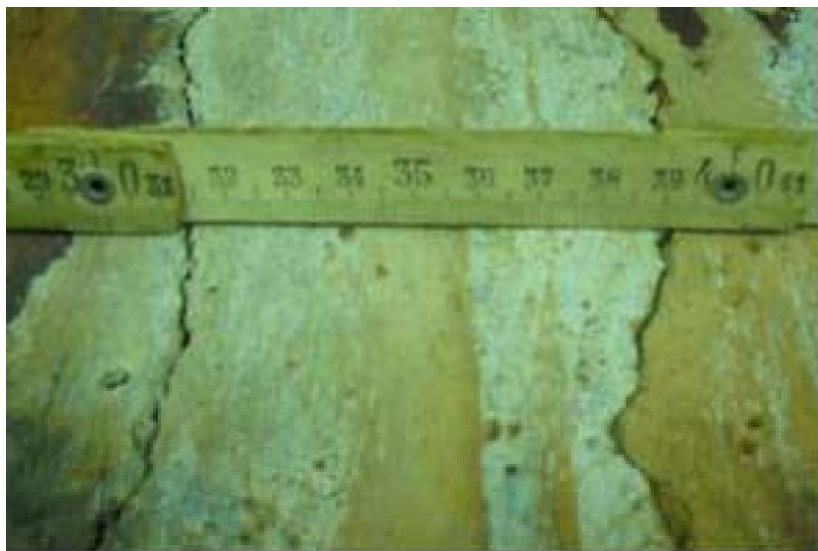
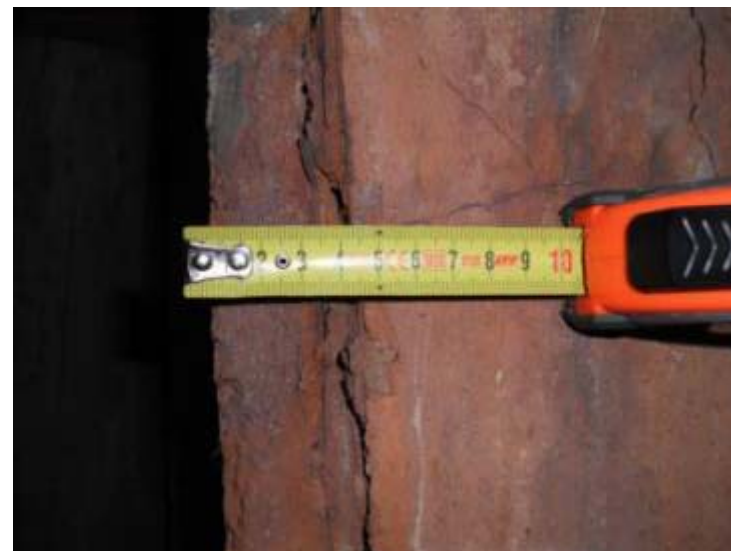
- STEP 1.** Misurare in situ l'apertura delle fessure;
- STEP 2.** Valutare il rapporto  $w_c/y$  e calcolare il valore di  $y$  usando l'eq. (3) o (6);
- STEP 3.** Correlare  $y$  a  $x$  usando l'eq. (7);
- STEP 4.** Correlare  $w_c$  a  $x$ ;
- STEP 5.** Calcolare la sezione di barra persa usando come raggio  $R_1=R_0-x$ ;
- STEP 6.** Ripetere le analisi strutturali usando come raggio della barra  $R_1$ ;
- STEP 7.** Verificare la sezione.

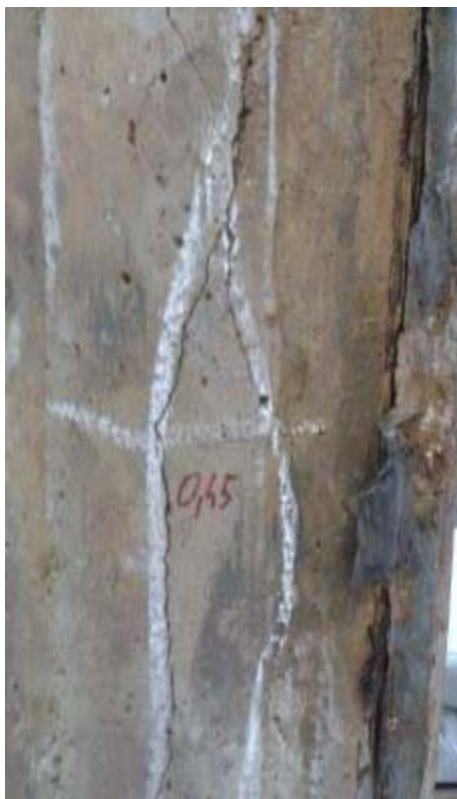
NON Zincato

Le fessure erano assenti sul provino dotato di armatura zincata, mentre erano diffuse sul provino con armatura non zincata. Ove sono presenti tre fessure totali di 2.5-3.0 mm (in corrispondenza di ogni barra), il copriferro perde la capacità portante e protettiva.

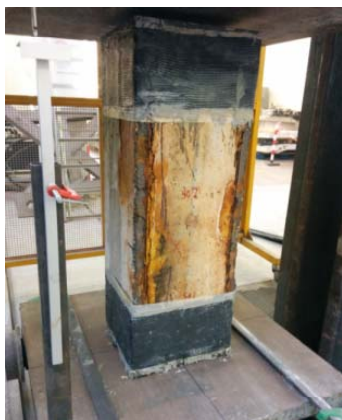
| | Sezione [mm] | n° di barre | Diam. delle barre | Diam. delle staffe | passo [mm] | $c_c$ |
| Pilastri | 300 x 300 | 8 | 14 | 10 | 200 | 30 |

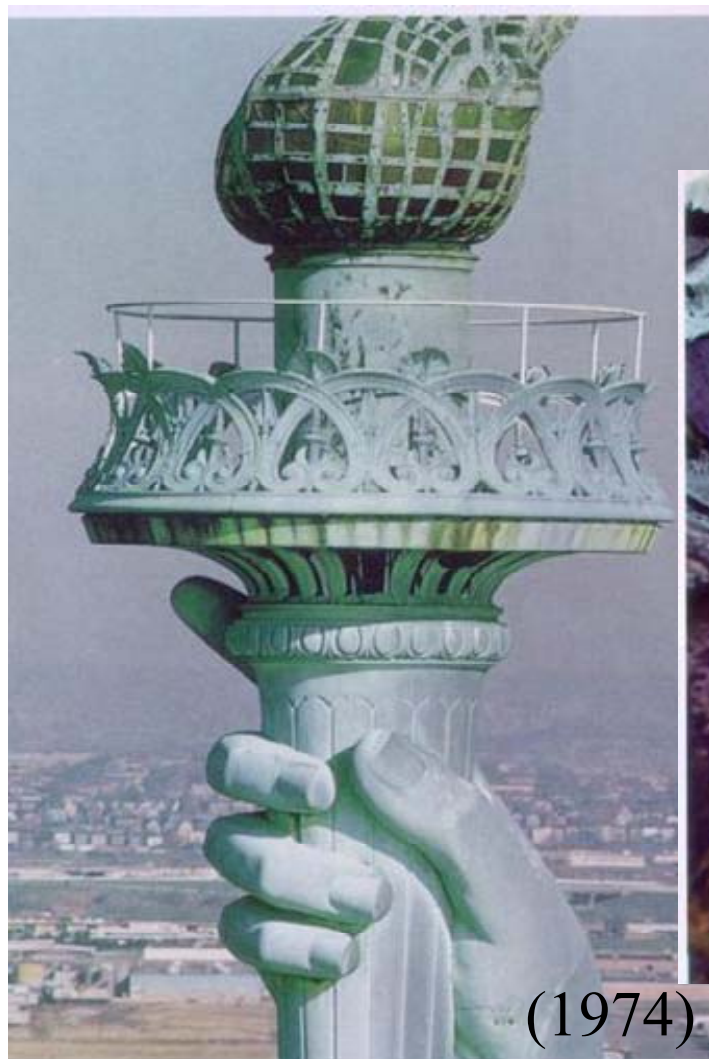
Degradazione della torcia della Statua della Libertà

(1984)
